Rapport final

**Conservation des frayères, réduction des obstacles pour la migration et restauration riveraine à Cap-Acadie
(FE25-11)**

Décembre 2025

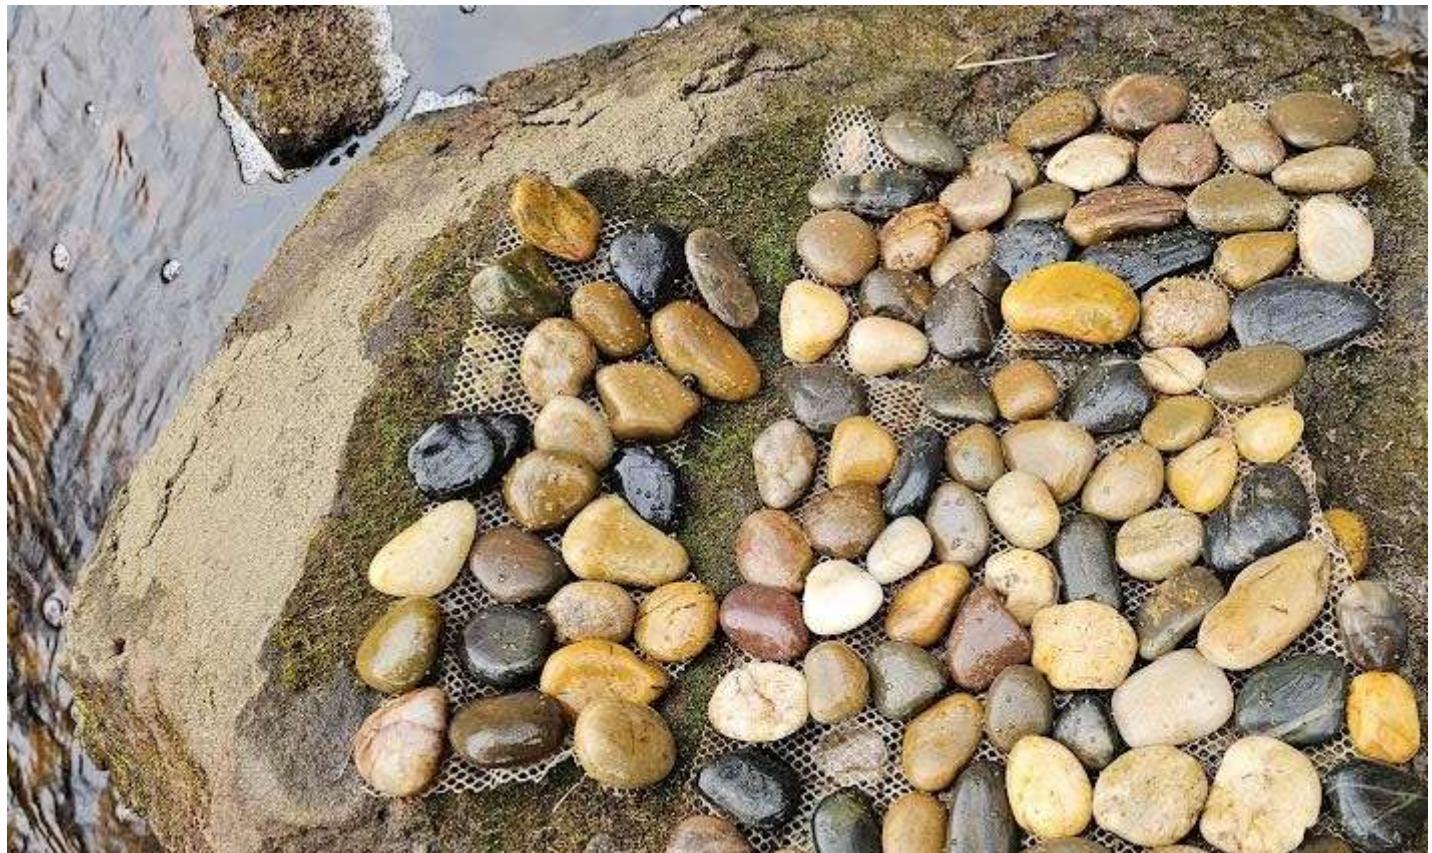
Figure 1 : Des œufs ont été observés sur des tapis de frai (échantillons) installés plus en amont au ruisseau Copp Brook le 14 avril 2025 (T° eau= 4,0 °C à 16h30). De nouveaux œufs ont été relâchés par les éperlans après le 25 avril 2025 sur les roches. Le 26 avril 2025, la température était 7°C à 7h00. Notre dernière observation d'œufs était le 12 mai 2025 (T° eau= 9,44°C à 12h50).

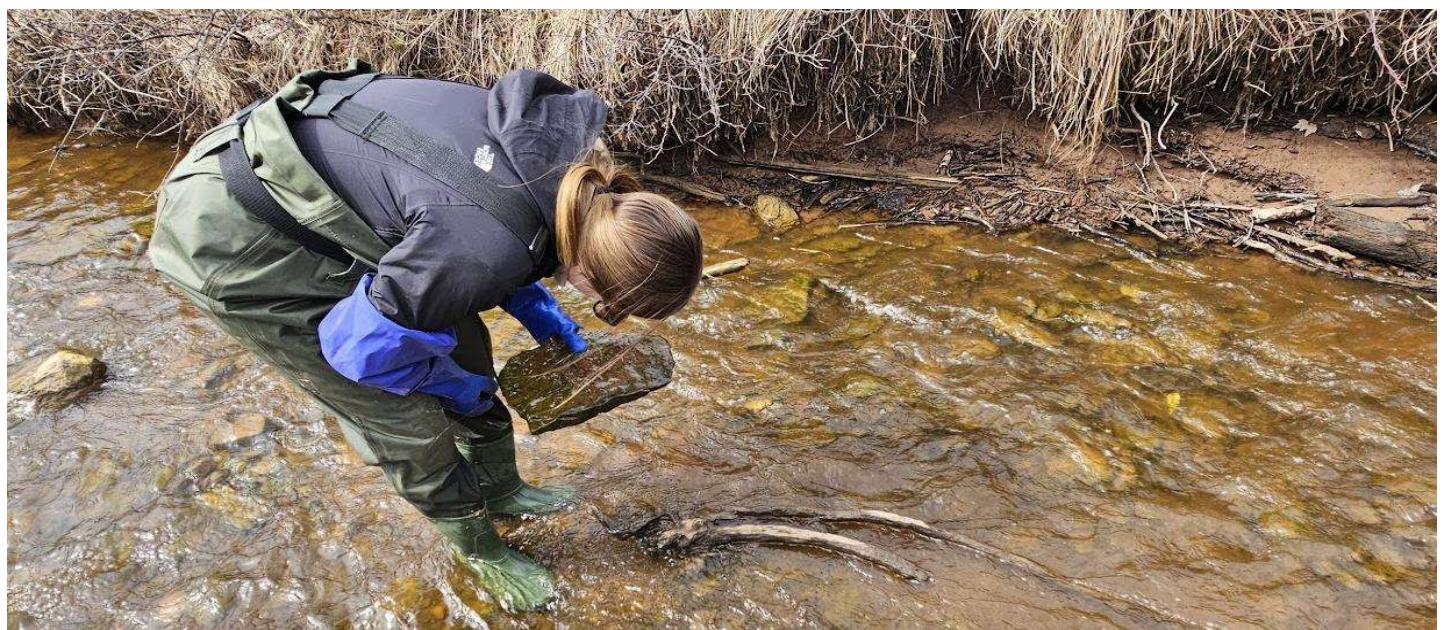
Figure 2 : Vérification de la présence d'œufs tôt au printemps 2025 au ruisseau Copp Brook.

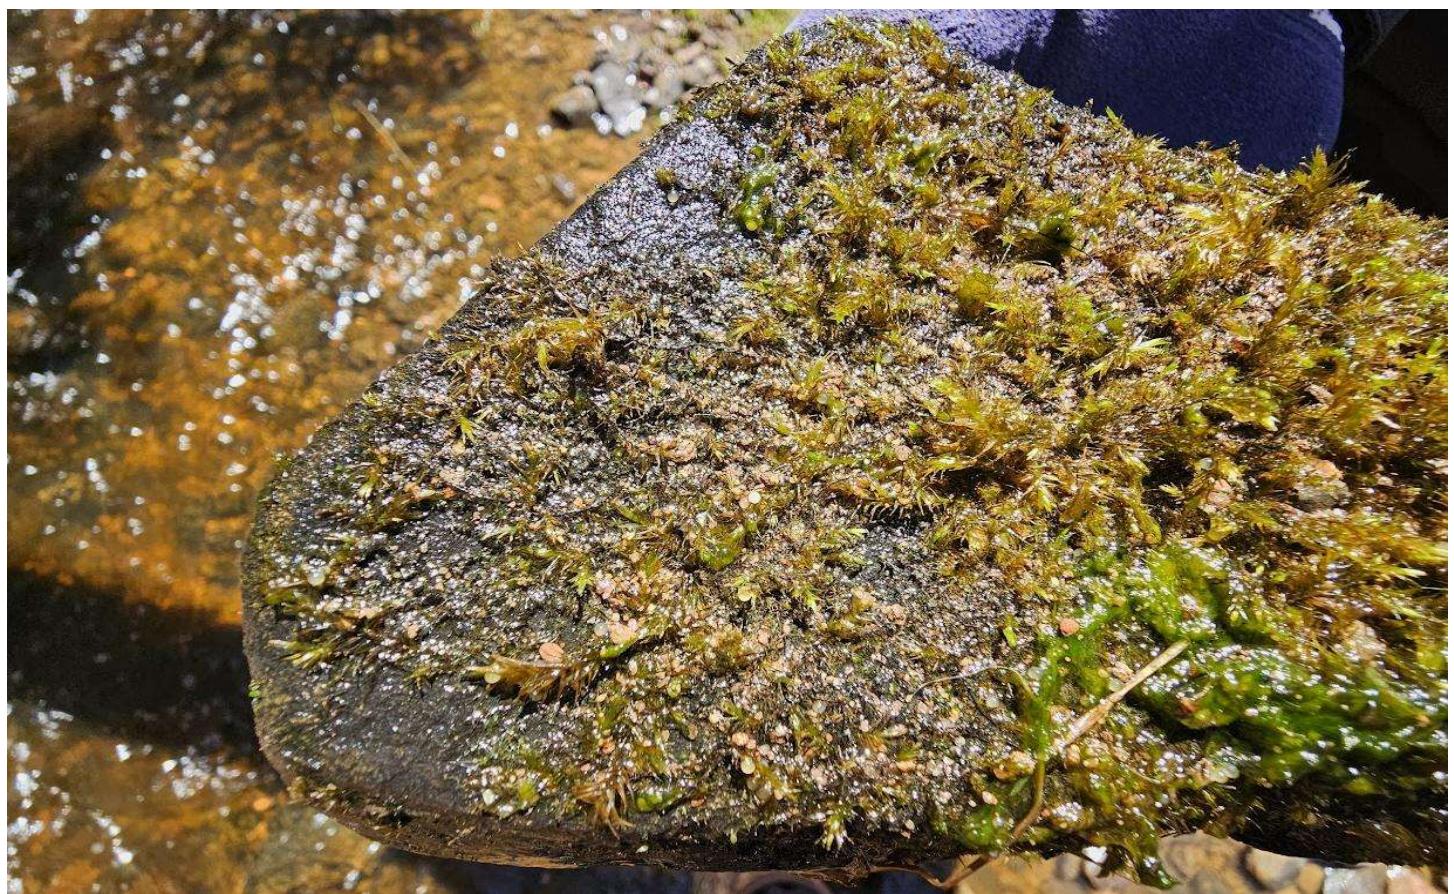
Figure 3 : Œufs éperlans (1er mai 2025). Copp Brook.

Les œufs se collent ou adhèrent bien sur les roches avec une surface plus rugueuse ou couverte de mousse dans le lit du cours d'eau. Nous observons plus d'œufs vivants dans les endroits du cours d'eau qui sont les plus ombragés. Le faible niveau de l'eau et une exposition prolongée au plein soleil et la présence d'un surplus d'algues dans le cours d'eau peut nuire au développement des œufs.

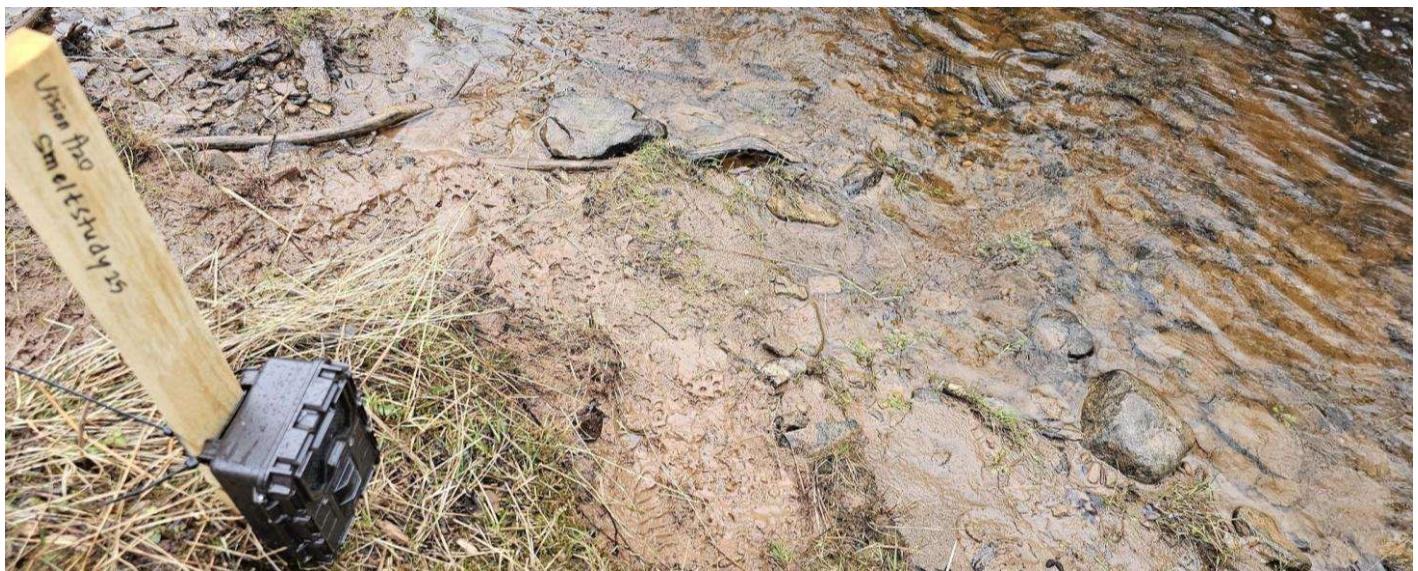
Figure 4 : Caméra de terrain installée au ruisseau Copp Brook.

La caméra avait été installée sur un site très étroit du cours d'eau et plus à risque de prédation près d'une grosse roche. Des ratons laveurs ont été observés se nourrissant d'éperlans durant plusieurs nuits correspondant à différentes périodes de montaison. Des hérons et des oiseaux comme des canards branchus ont également été observés.

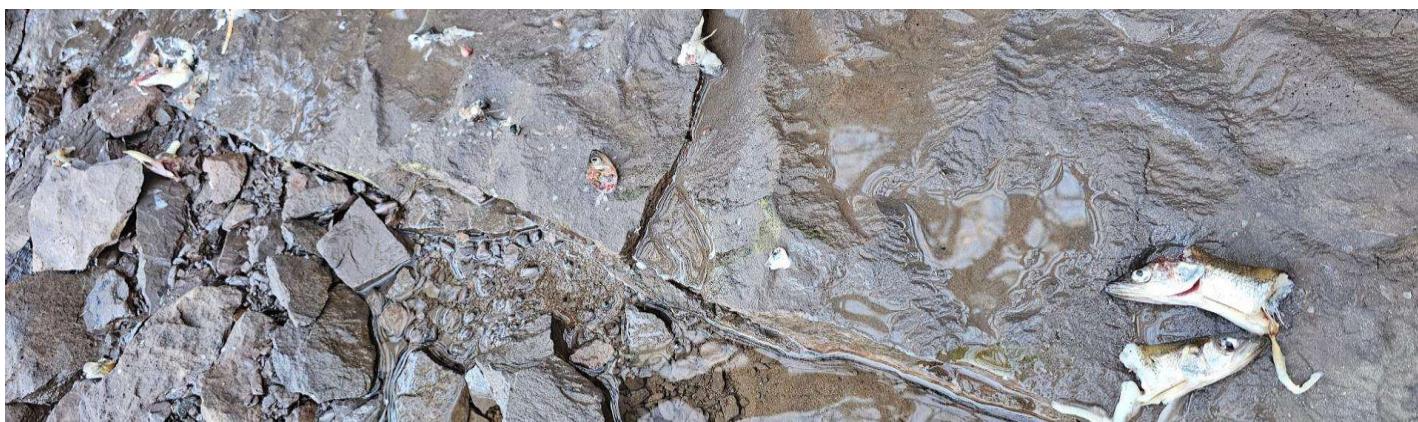
Figure 5 : Des éperlans morts par prédation (environ 10) ont été observés le 10 avril 2025 (T° eau= $5,8^{\circ}\text{C}$ à 17h) au ruisseau Copp Brook.

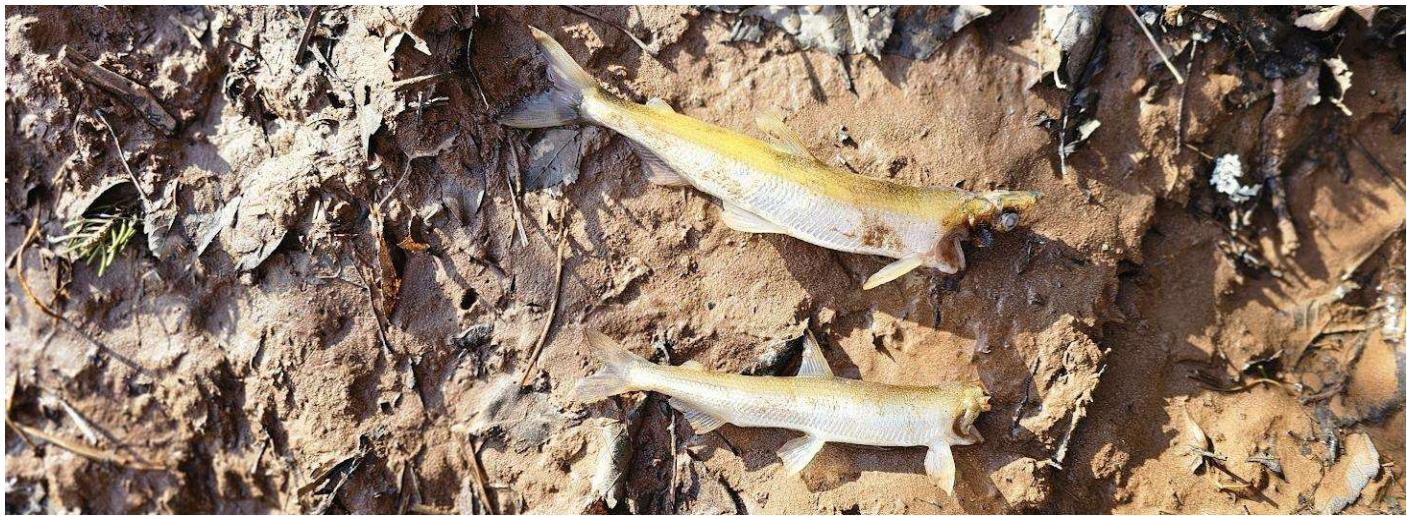
Figure 6 : Prédation d'éperlans adultes (15 avril 2025) en aval du site de restauration au ruisseau Copp Brook.

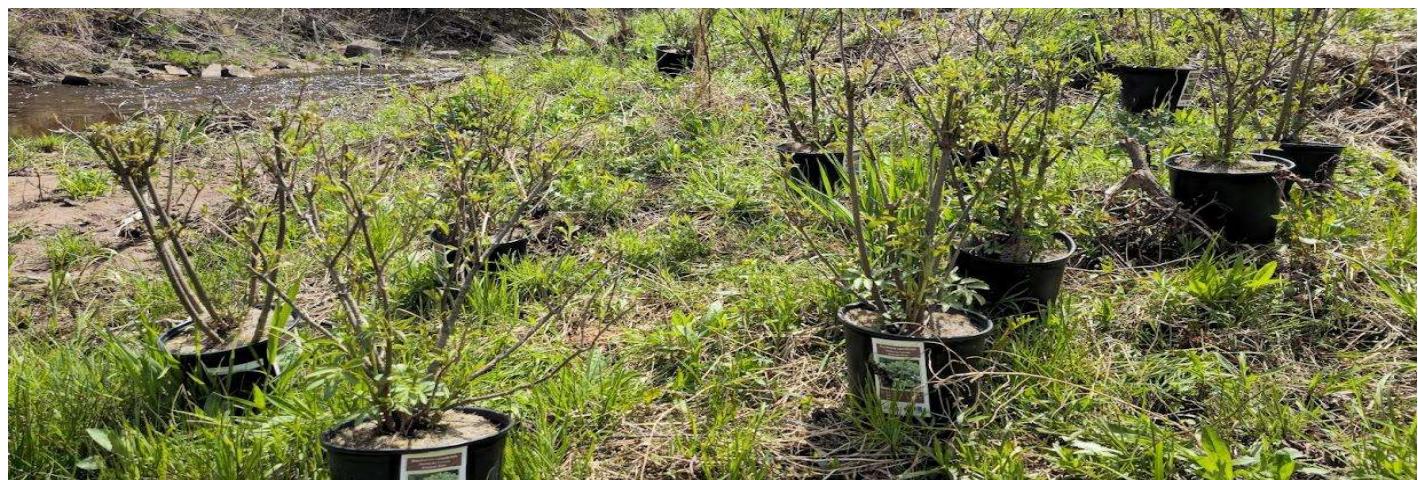
Cette plantation vise plusieurs fonctions écologiques comme la réduction de l'érosion riveraine, l'augmentation de la diversité végétale afin de soutenir les espèces fauniques et l'amélioration de l'ombrage des cours d'eau, ce qui contribue à maintenir des températures adéquates pour les poissons, notamment la truite mouchetée, le saumon atlantique et l'éperlan.

Figure 8 : Site de restauration. Plantation de 12 Sureau du Canada (*Sambucus canadensis*) et d'autres espèces indigènes sur la berge du ruisseau Copp Brook.

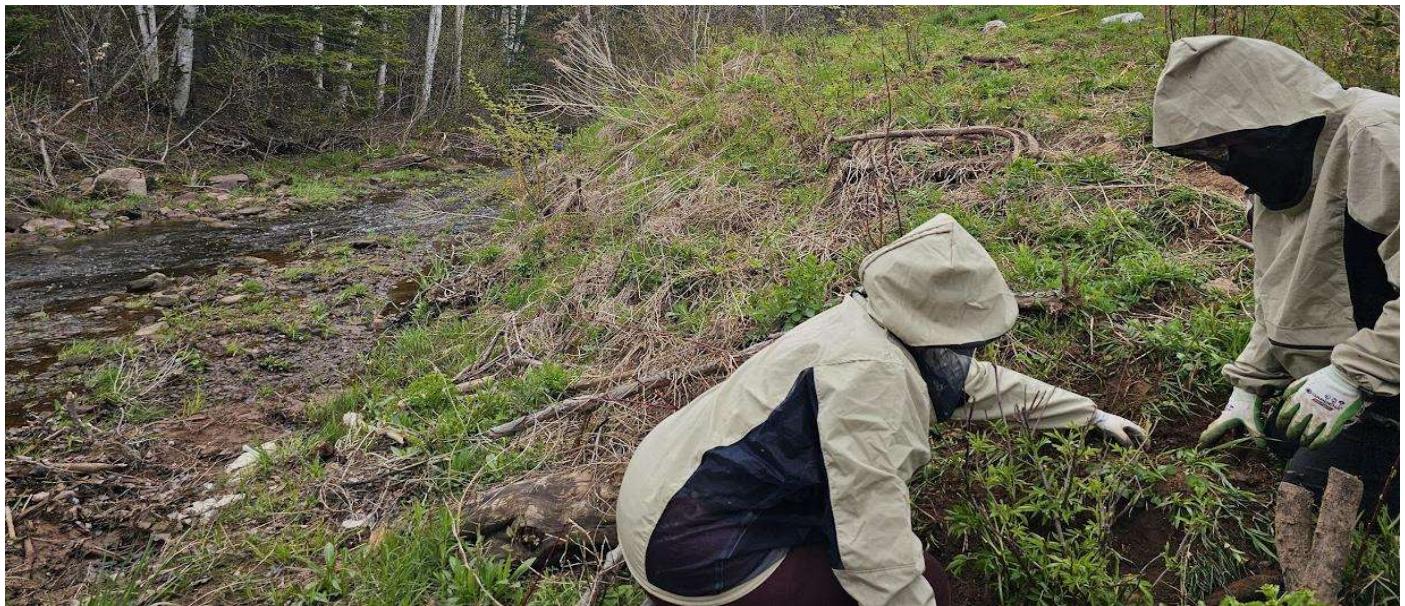
Figure 9 : Les employés de Vision H₂O qui plantent des espèces indigènes lors de la restauration riveraine au ruisseau Copp Brook au printemps 2025.

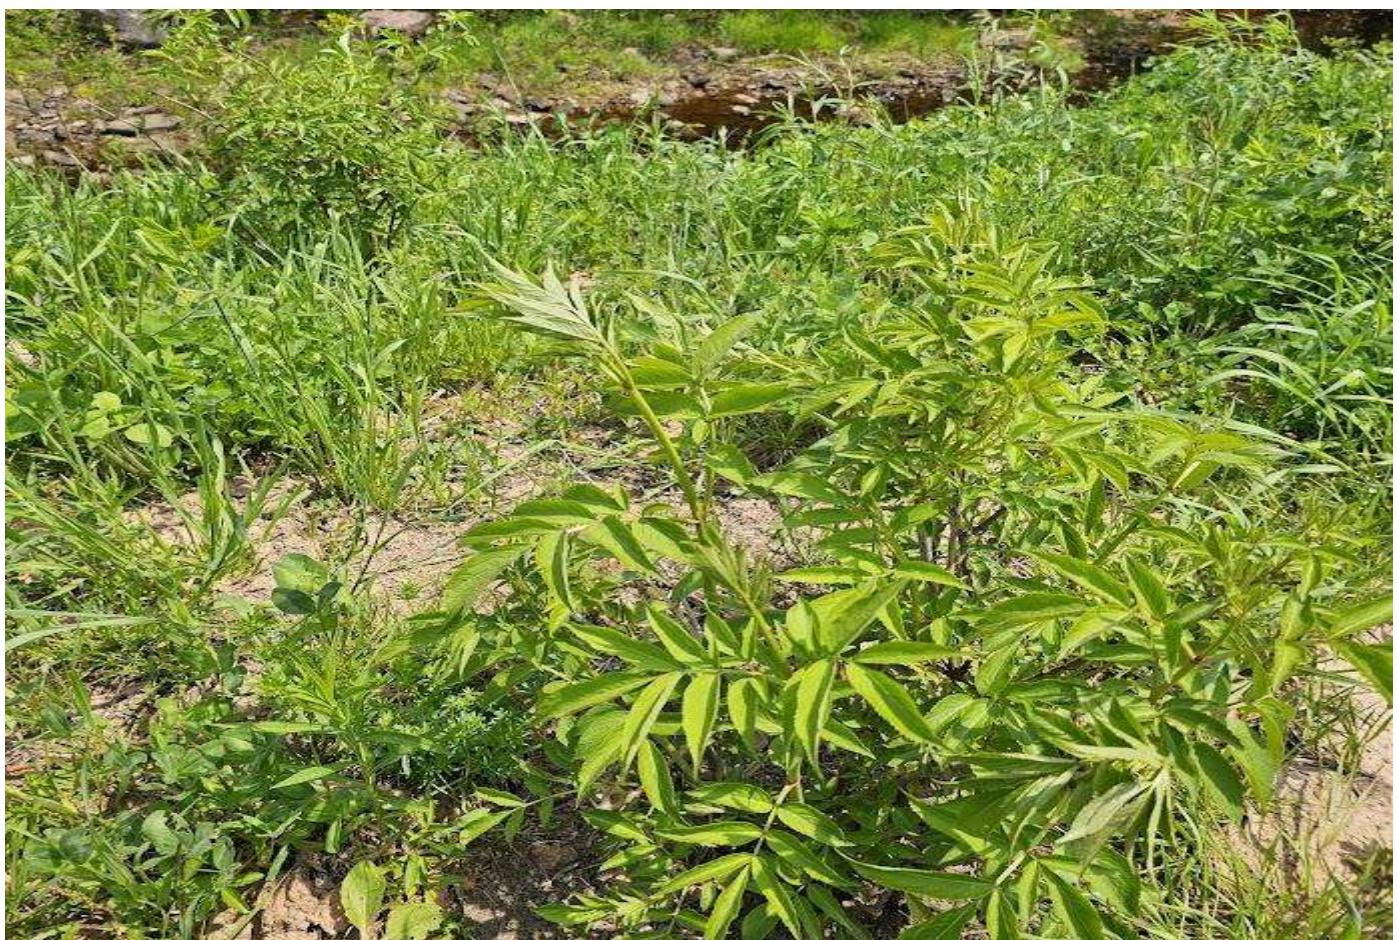
Figure 10 : Suivi du succès de la plantation riveraine.

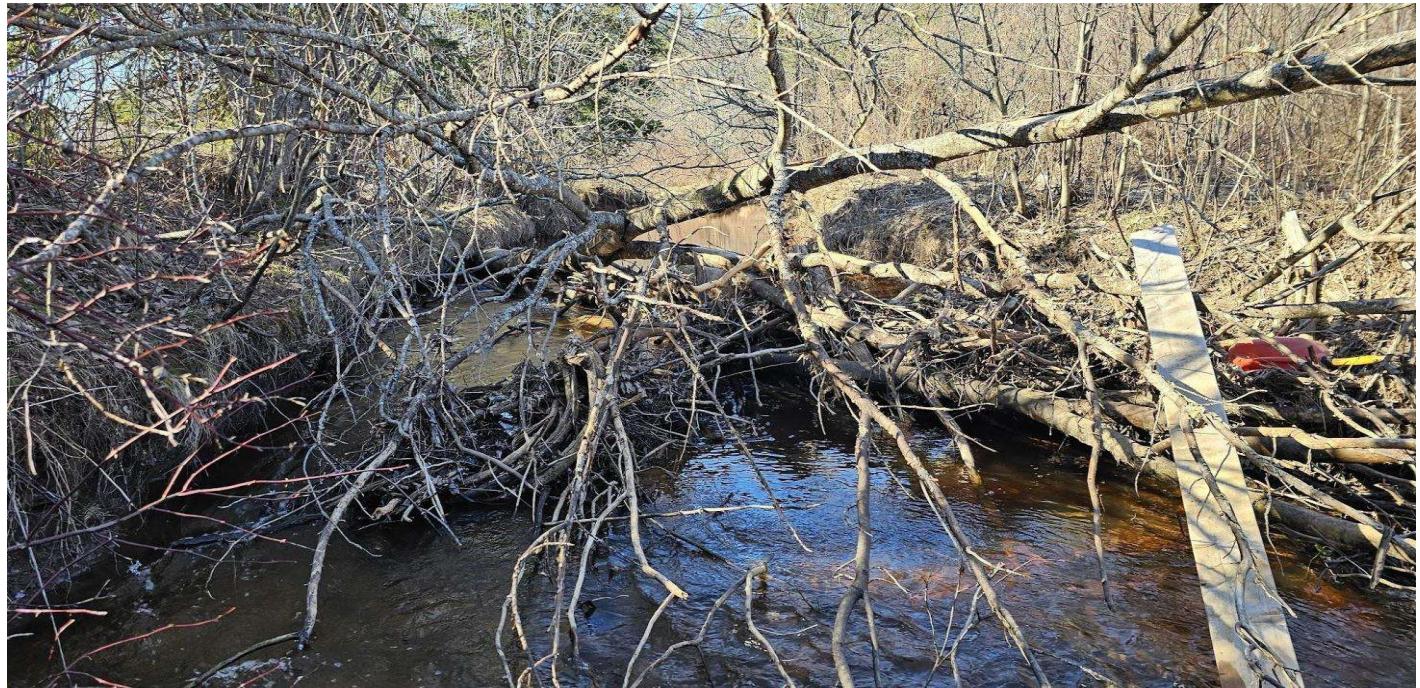
Figure 11 : Nettoyage de débris (1) de bois accumulés au ruisseau Copp Brook (avant).

Nous avons effectué des nettoyages de débris de bois accumulés (3 endroits) et des vérifications de ponceaux (six et plus) pour assurer un meilleur passage des poissons.

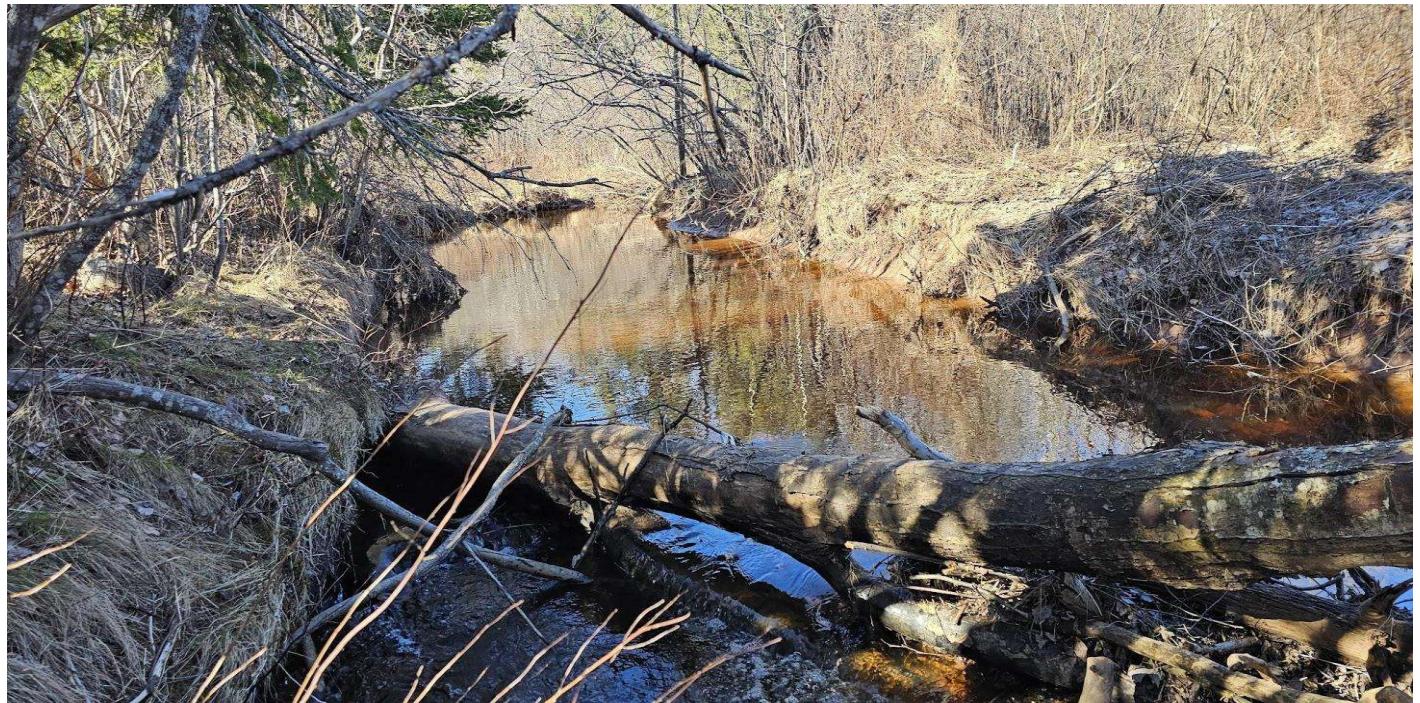
Figure 12 : Nettoyage de débris (1) de bois accumulés au ruisseau Copp Brook (après).

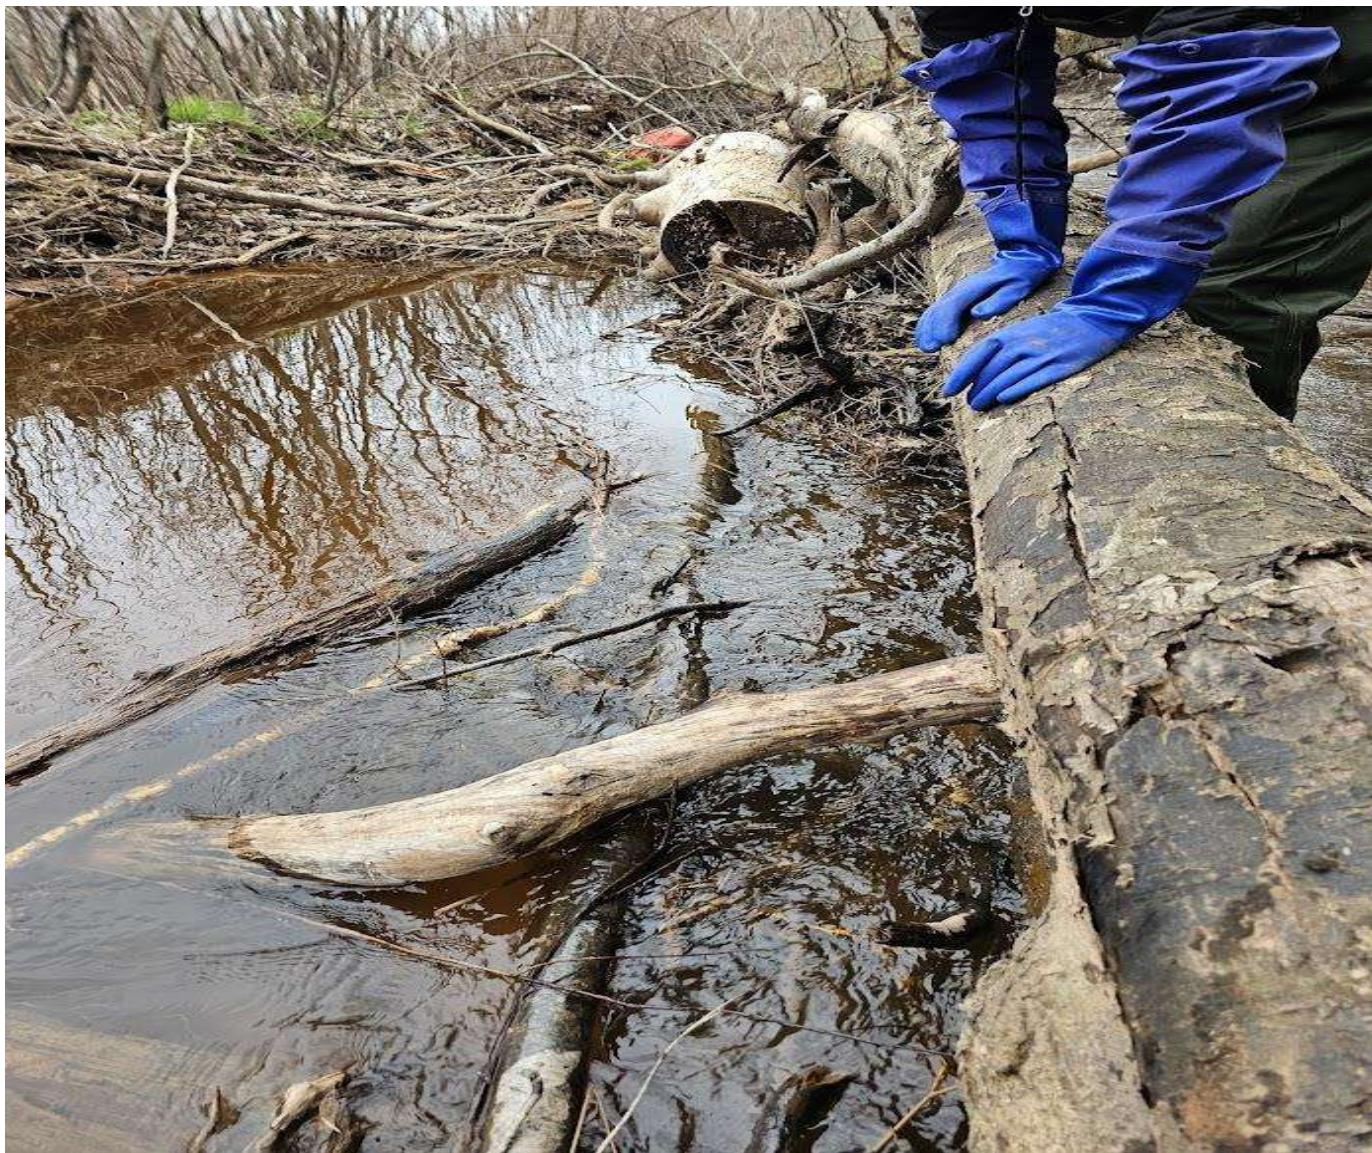
Figure 13 : Nettoyage de débris (2) de bois accumulés au ruisseau Copp Brook.

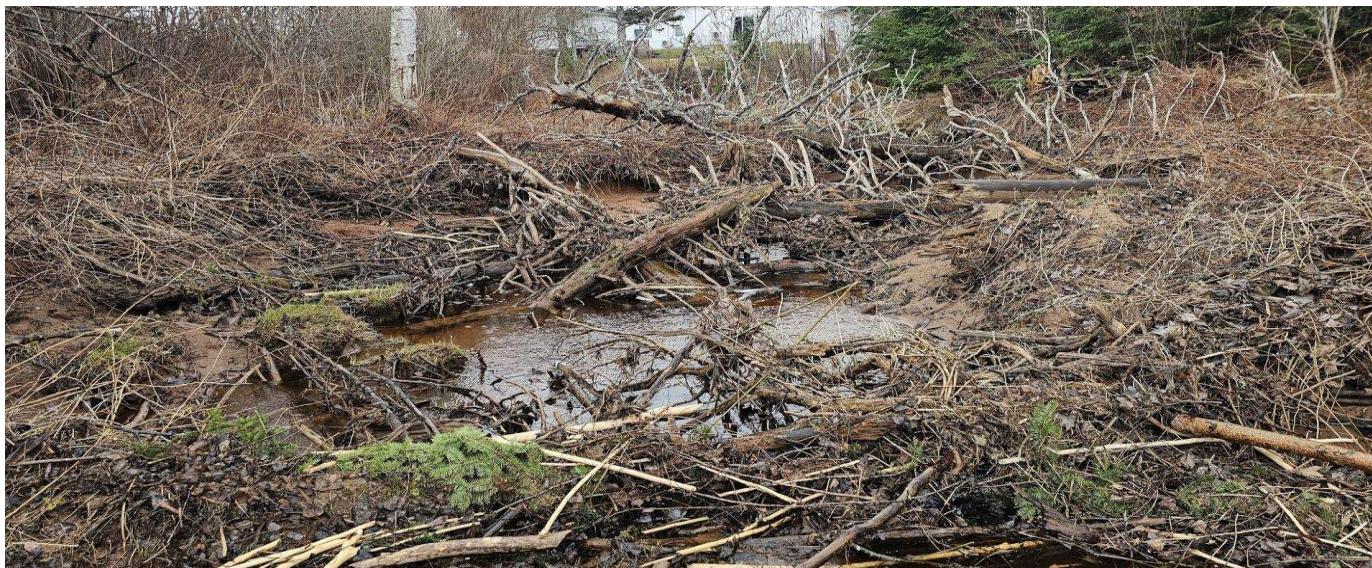
Figure 14 : Nettoyage de débris (3) de bois accumulés au ruisseau Copp Brook (avant).

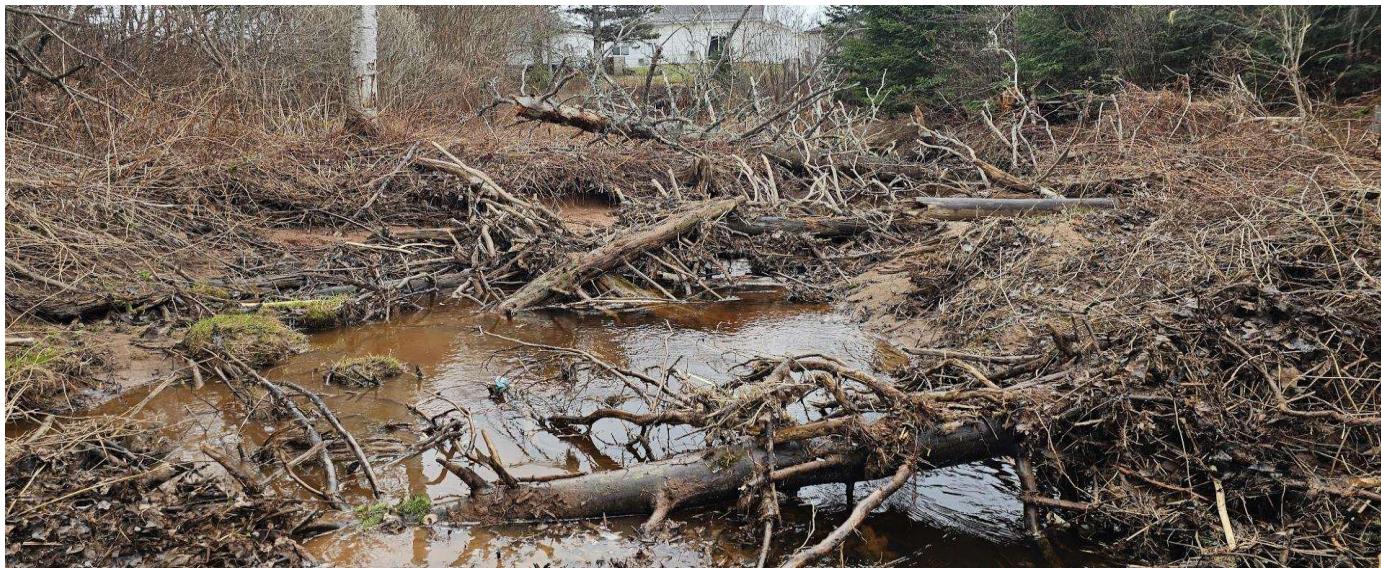
Figure 15 : Nettoyage de débris (3) de bois accumulés au ruisseau Copp Brook (avant).

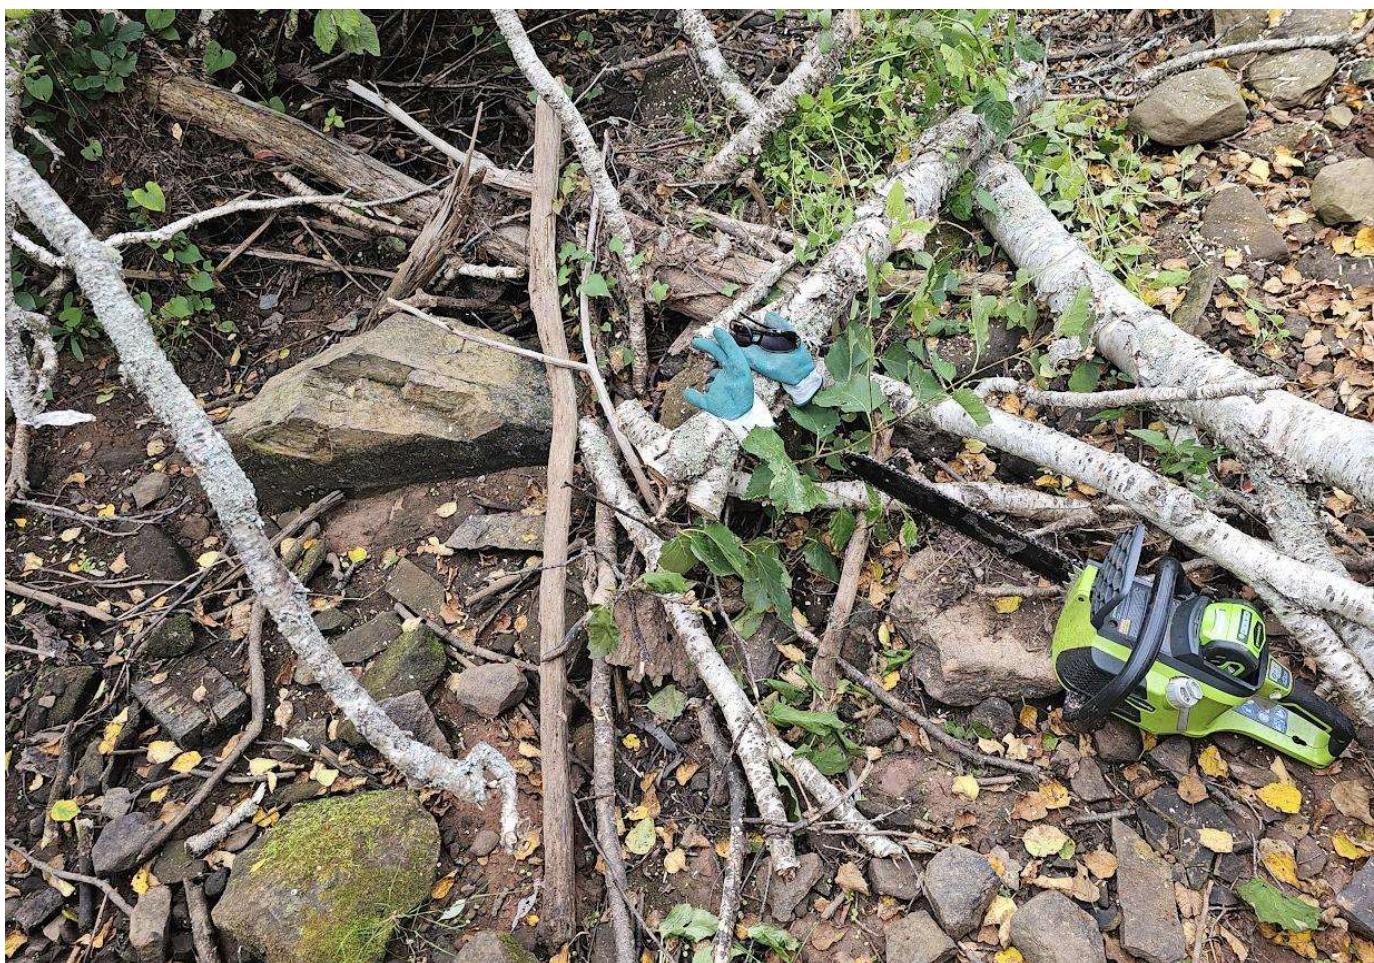
Figure 16 : Nettoyage sélectif d'une section du ruisseau Copp Brook (avec permis WAWA).

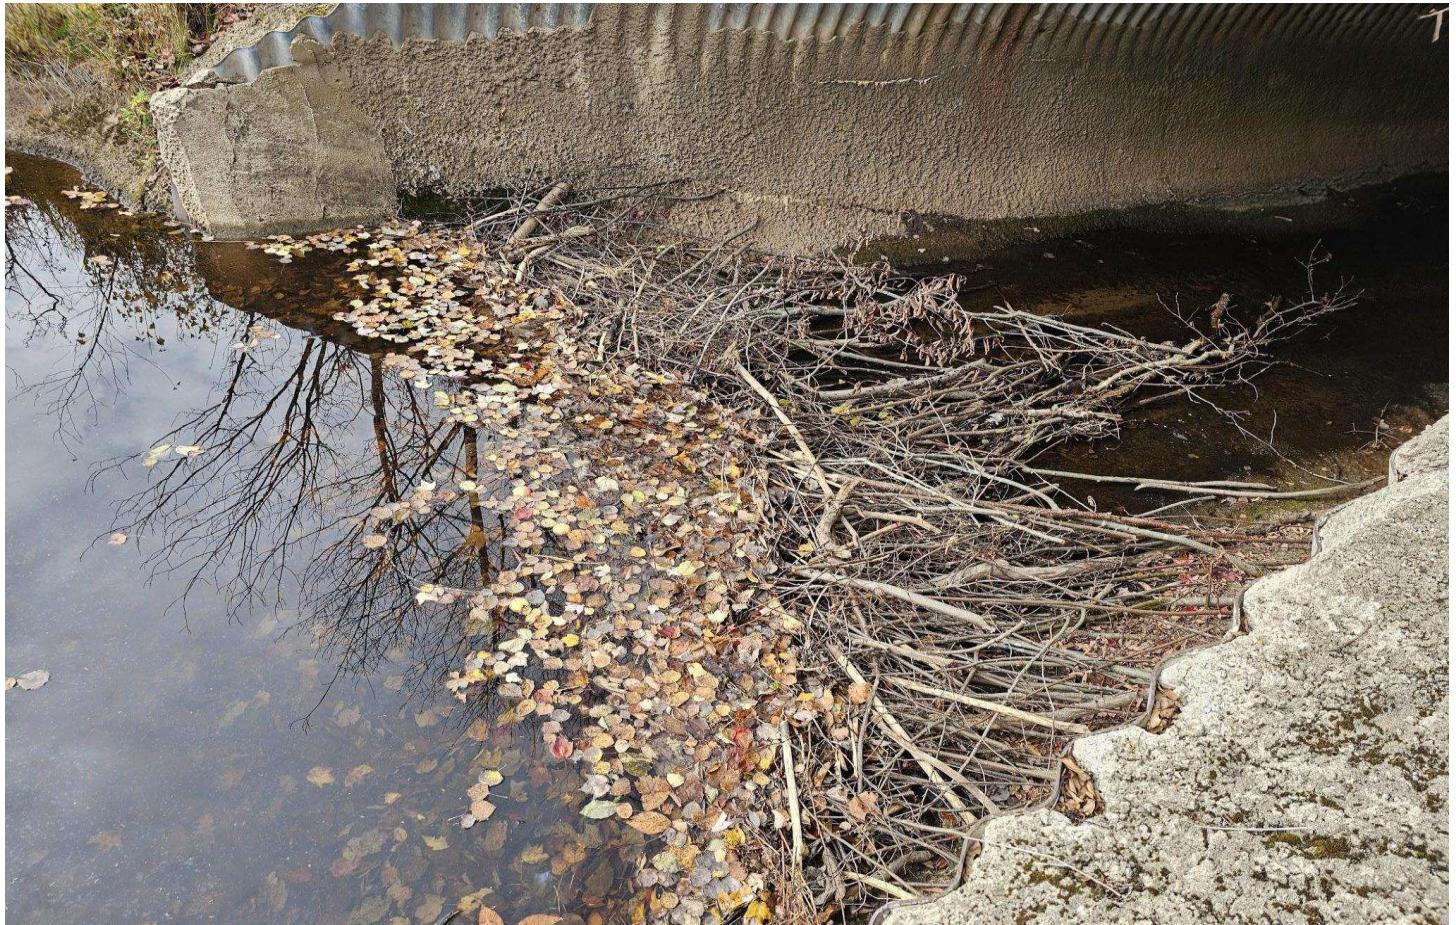
Figure 17 : Barrage qui semble nuire à la montaison des salmonidés en période de reproduction observé le 26 octobre 2025 dans la rivière Kouchibouguac. Accumulation de sédiments, très bas niveau de l'eau et une mauvaise circulation de l'eau. Un rapport a été envoyé au MTI et Ressources naturelles.

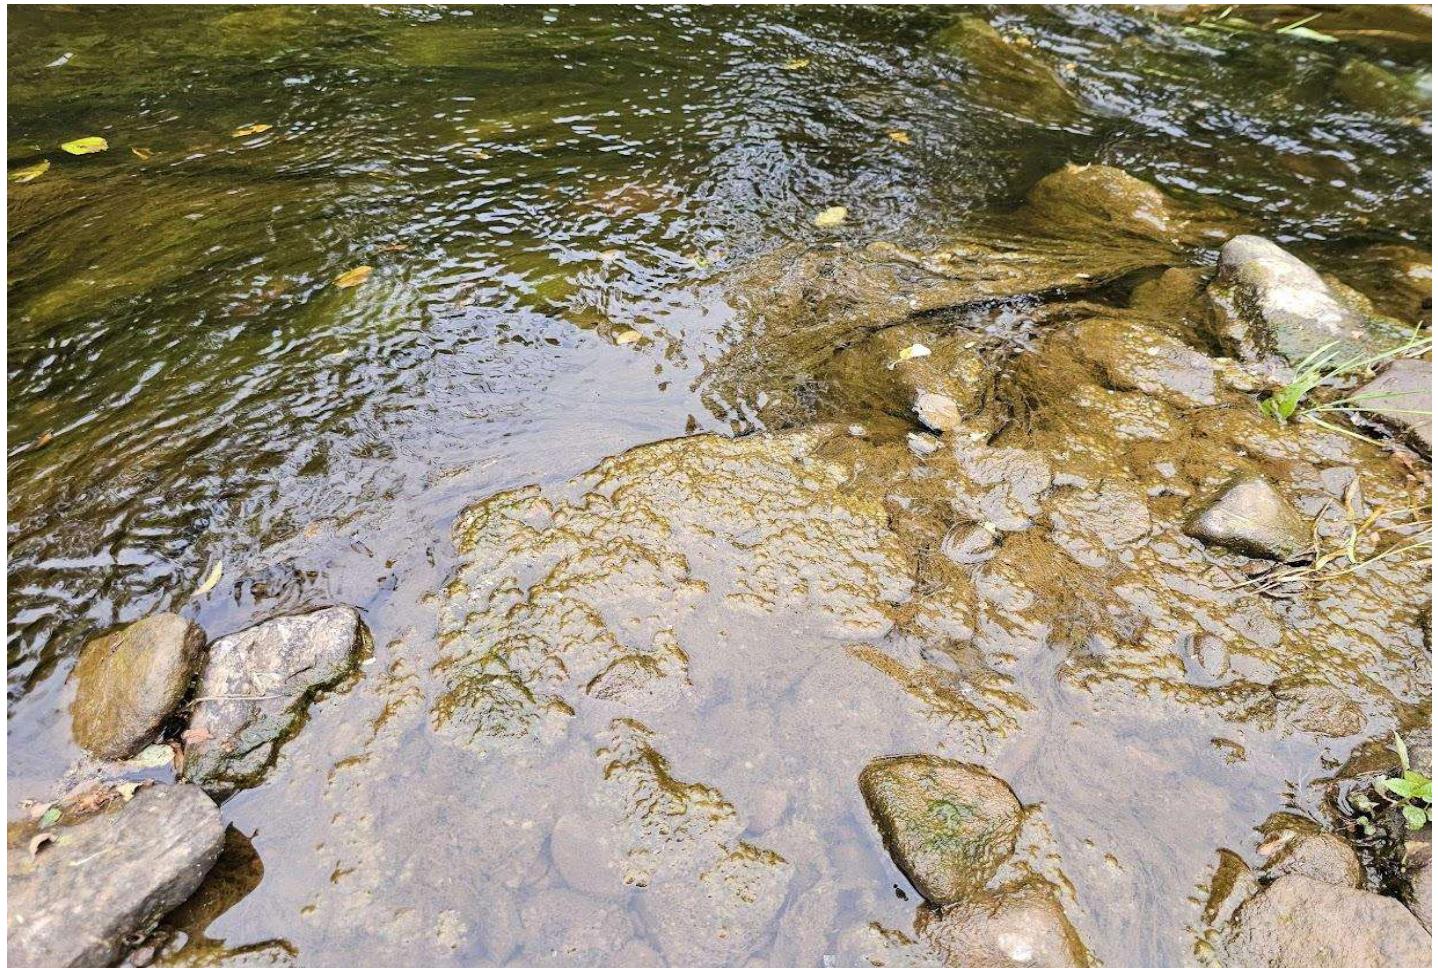
Observation de la présence potentielle de cyanobactéries (algues bleu-vert) (2) près d'une frayère Copp Brook. Un Rapid test kit a été utilisé et les résultats étaient négatifs. Le cours d'eau s'est asséché par la suite dû à la sécheresse de l'été 2025. Pour signaler une prolifération (Moncton), le public doit contacter le MEGL : elg.egl-region3@gnb.ca. Le laboratoire accrédité RPC Moncton offre un service d'analyses pour les cyanobactéries.

Figure 18 : Surveillance de la présence d'algues et de la présence potentielle de cyanobactéries (tapis bentiques) près d'une frayère en été 2025. Le ruisseau Copp Brook a été sec par la suite durant la sécheresse de l'été 2025.

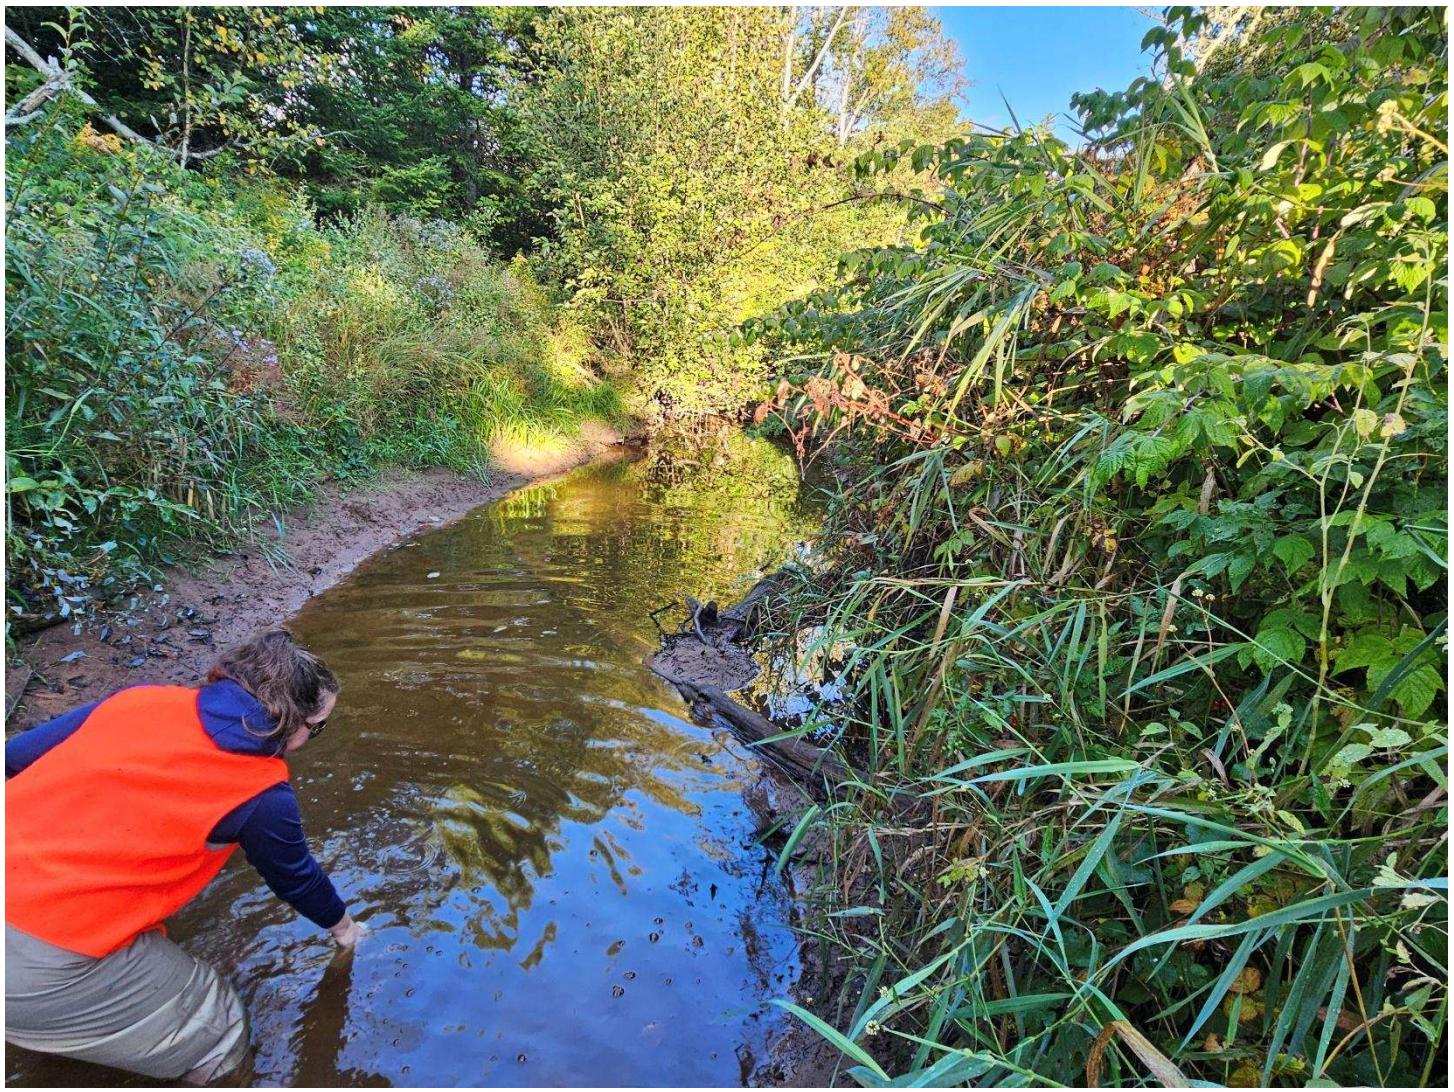
Nous avons pris des échantillons d'eau à partir du mois de juin jusqu'au mois d'octobre 2025 pour des analyses bactériologiques et paramètres physico-chimiques par le laboratoire RPC. Les résultats sont enregistrés sur Atlantic Datastream et RivTemp.

Figure 19 : Échantillonnage de la qualité de l'eau dans le ruisseau Copp Brook le 15 septembre 2025.

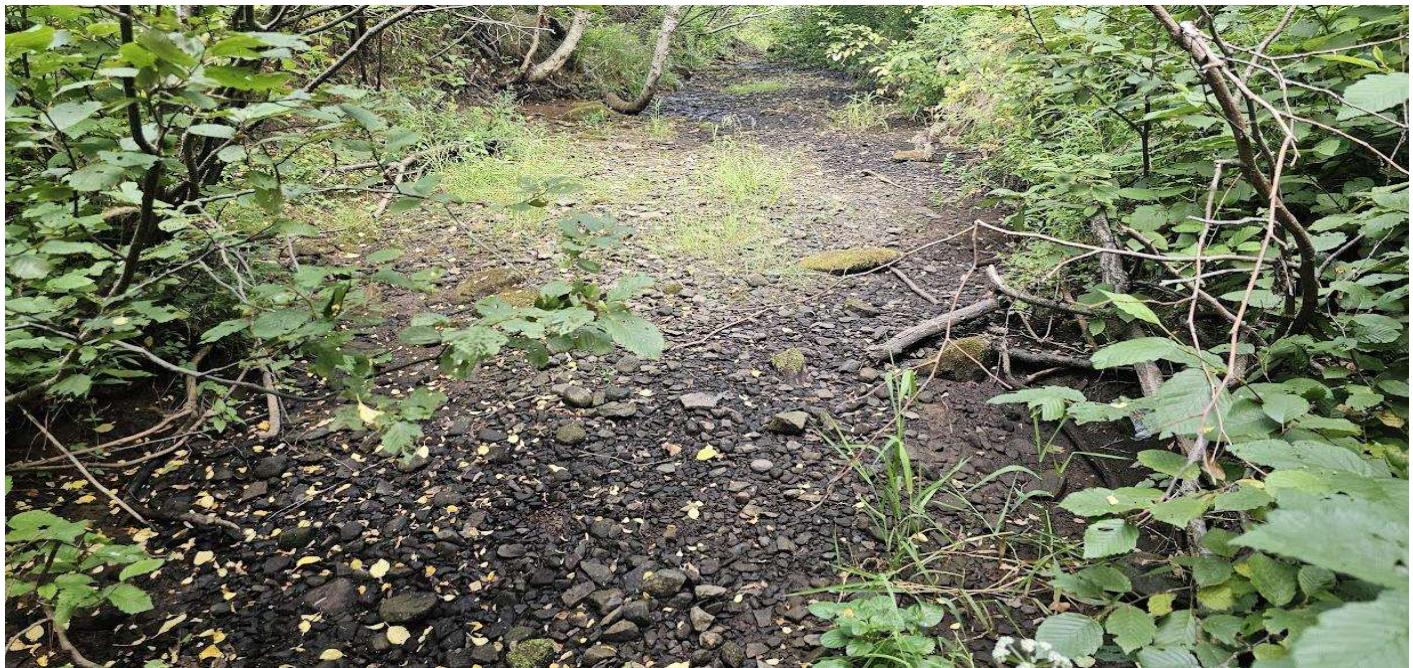
Figure 20 : Ruisseau Copp Brook. Sécheresse (14 août 2025).

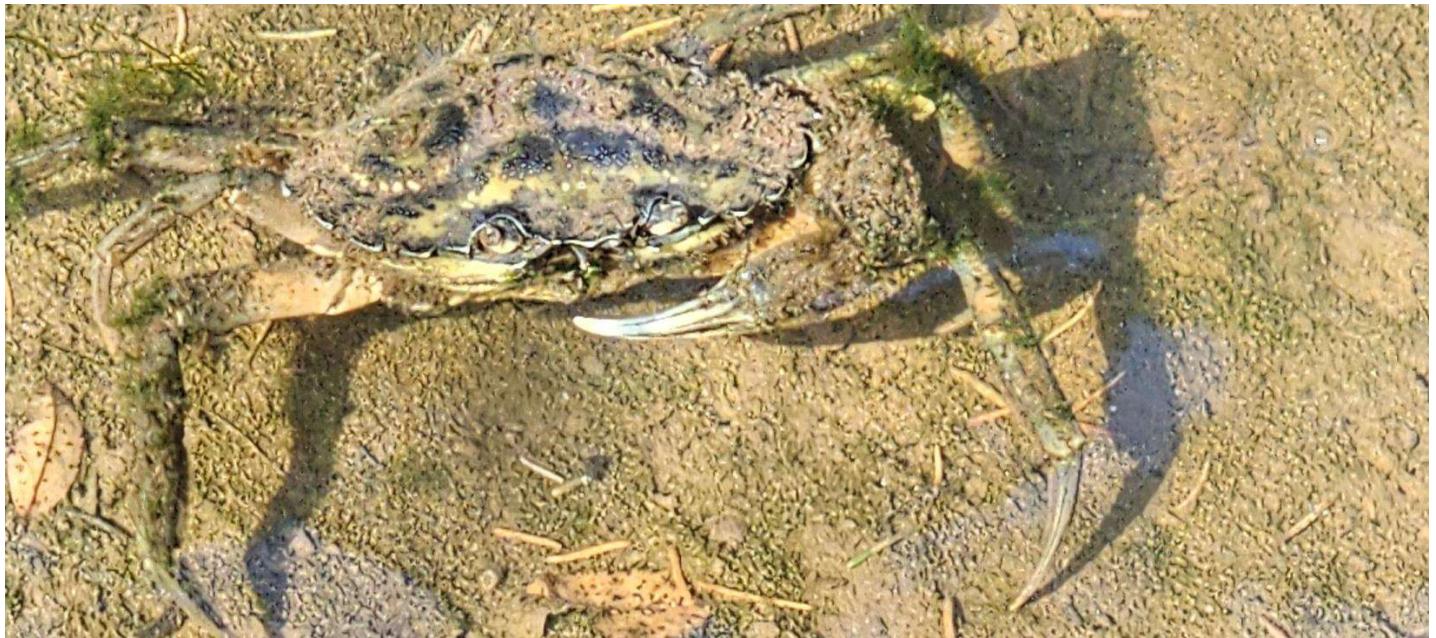
Nous avons fait un rapport de présence du crabe vert dans le ruisseau Grant à Shemogue. Le public est invité à partager ses observations par courriel au : DFO.GulfAquaticInvadersEnvahisseursaquatiquesduGolfe.MPO@dfo-mpo.gc.ca.

Figure 21 : Crabe vert dans le ruisseau Grant – 7 octobre 2025
