Rapport final

**Conservation des frayères, réduction des obstacles pour la migration et restauration riveraine à Cap-Acadie
(FE25-11)**

Décembre 2025

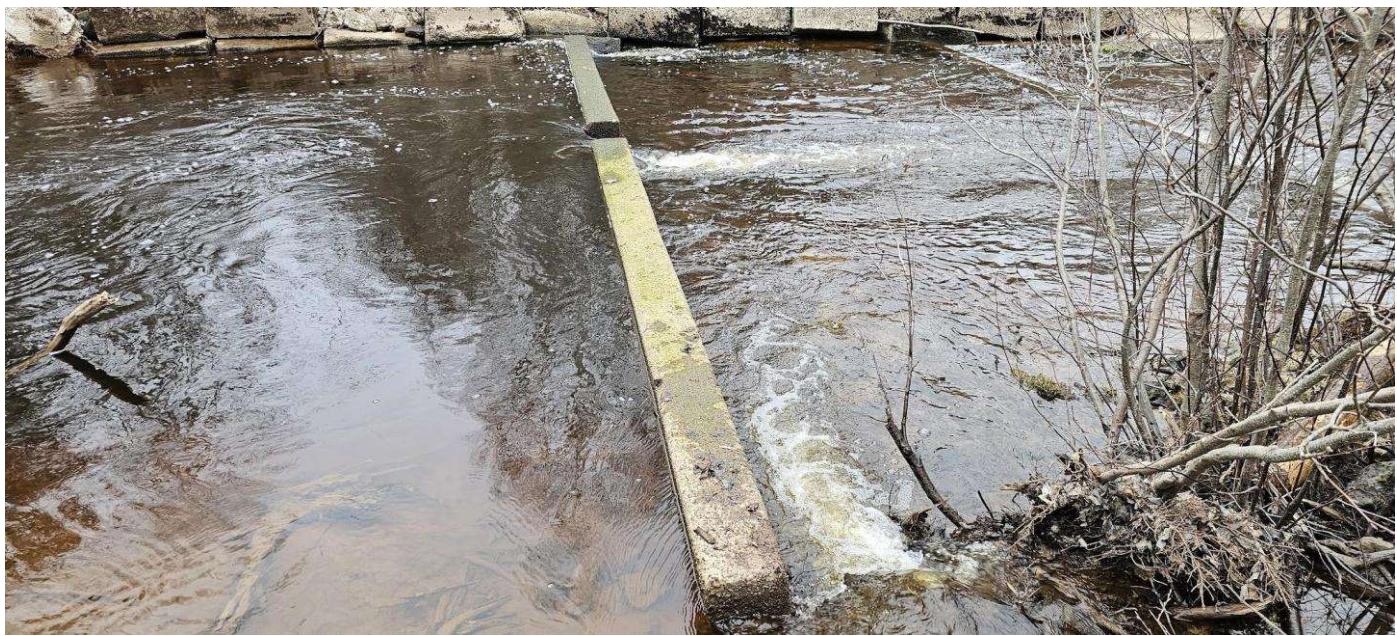
Figure 22 : Rivière Kouchibouguac

Pour la rivière Kouchibouguac à Cormier-Village, les premières observations d'œufs d'éperlans et de membranes de filaments blancs d'éperlans ont été observés le 12 avril 2025 au même site que l'an dernier à pareil date. Des œufs vivants non éclos furent également observés le 2 mai 2025 à la structure des murs (baffles). Des débris de bois ont été retirés près d'un mur pour permettre un meilleur passage du poisson.

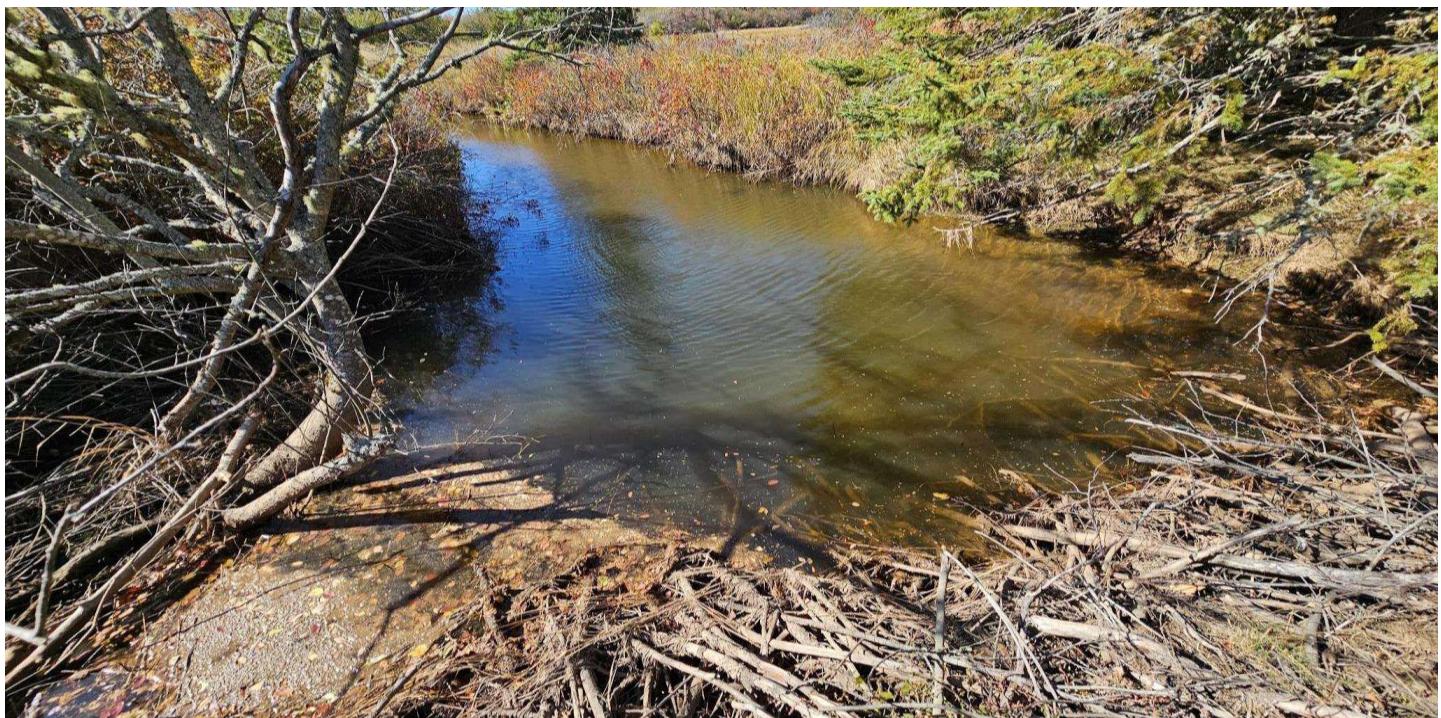
Figure 23 : Ruisseau Grant Creek

Le cours d'eau est pratiquement complètement bloqué en aval près d'un marais par un barrage de castors. La présence d'éperlans avait été détectée dans ce cours d'eau lors d'analyses eDNA. La longueur potentielle de la frayère serait de moins de 1 km et se terminerait à la traversée de l'autoroute puisqu'en amont, le substrat est sableux avec un faible niveau d'eau dans le marais.

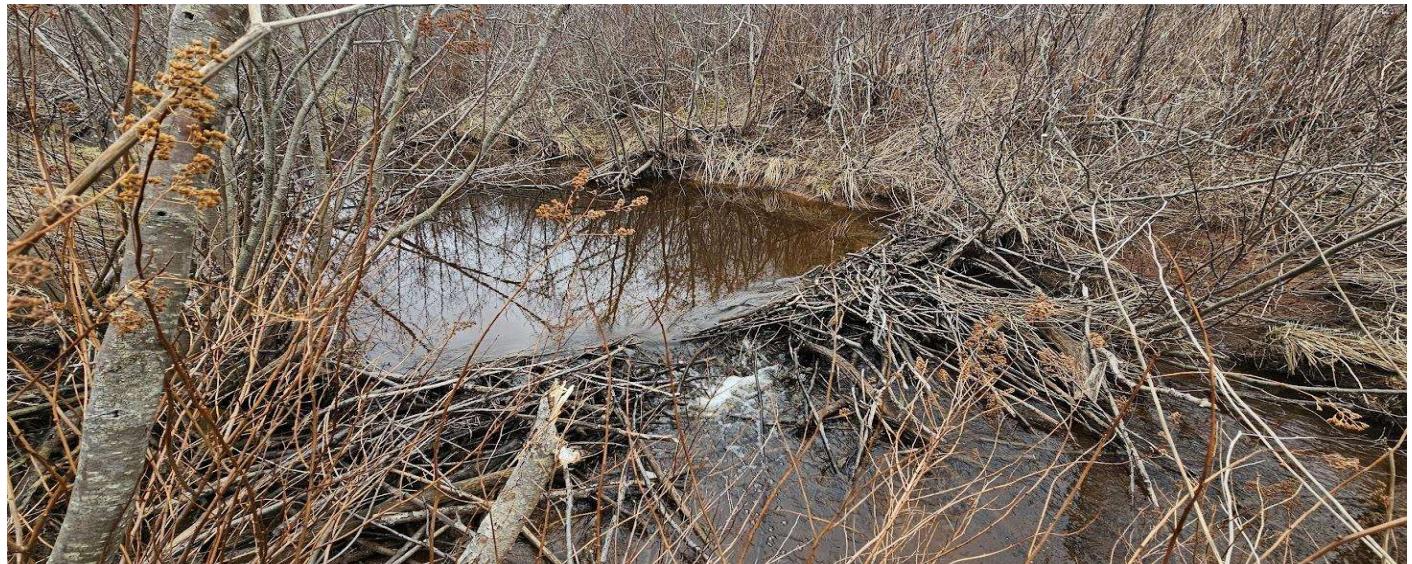
Haut niveau d'eau en 2025 au site d'observation probablement causé par un barrage de castors en amont de l'autoroute 15. Aucuns éperlan observés au site en 2025 en comparaison avec les observations en 2023 et 2021. Barrage de castors en aval de l'autoroute qui bloque le passage des poissons anadromes et des salmonidés du ruisseau McMorris vers le ruisseau Niles et le lac Niles.

Figure 24 : Barrage à castor dans le ruisseau McMorris

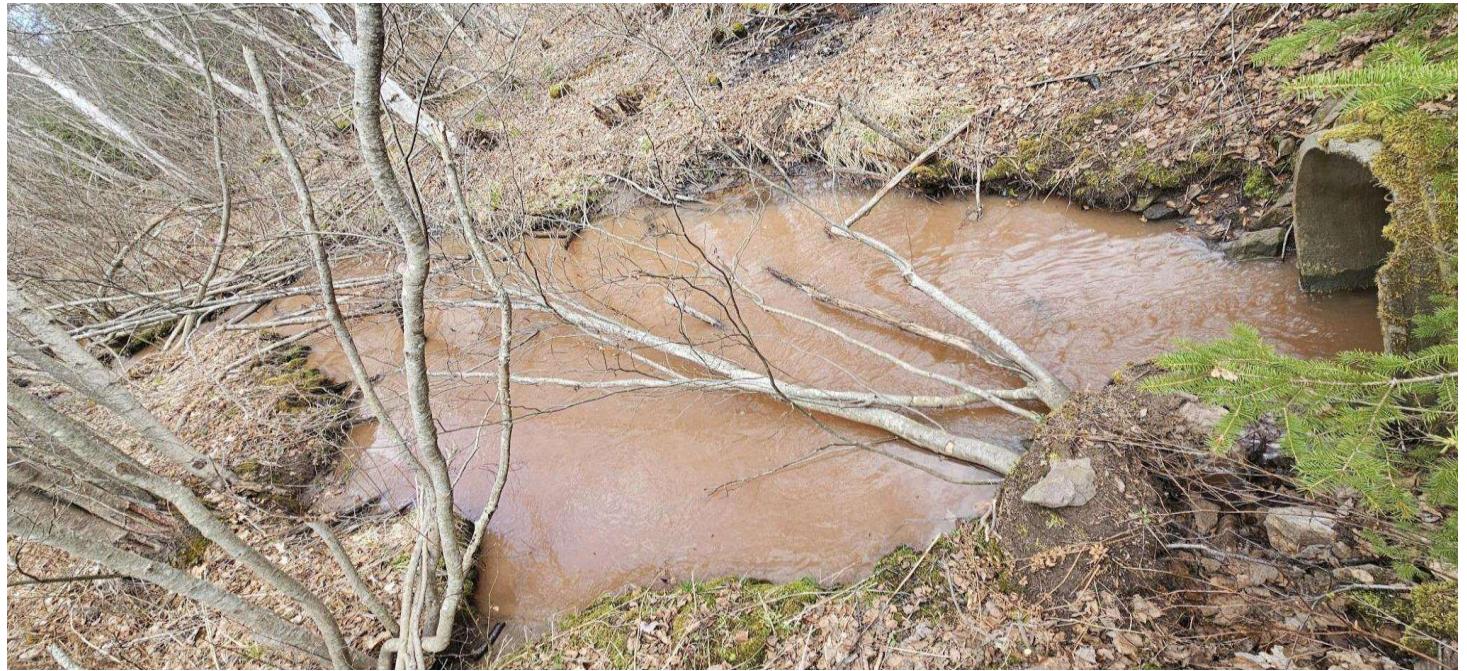
Figure 26 : Ruisseau chemin Pointe-à-Nicet

Pas de signe de présence d'éperlans, œufs ou individus morts observés le 30 avril 2025. Eau trouble avec sédimentation dû aux précipitations.

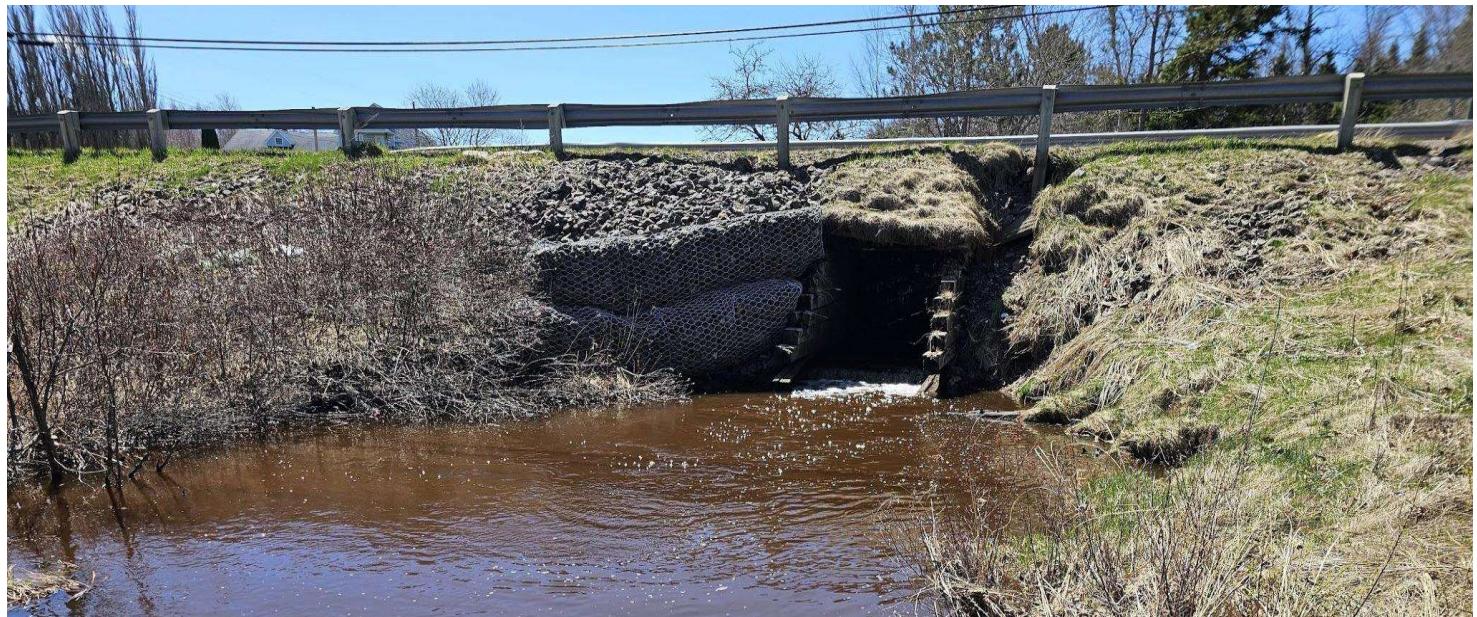
Figure 27 : Ruisseau Gaudet

Pas de signe de présence d'éperlans, œufs ou individus morts. Observations le 30 avril 2025.

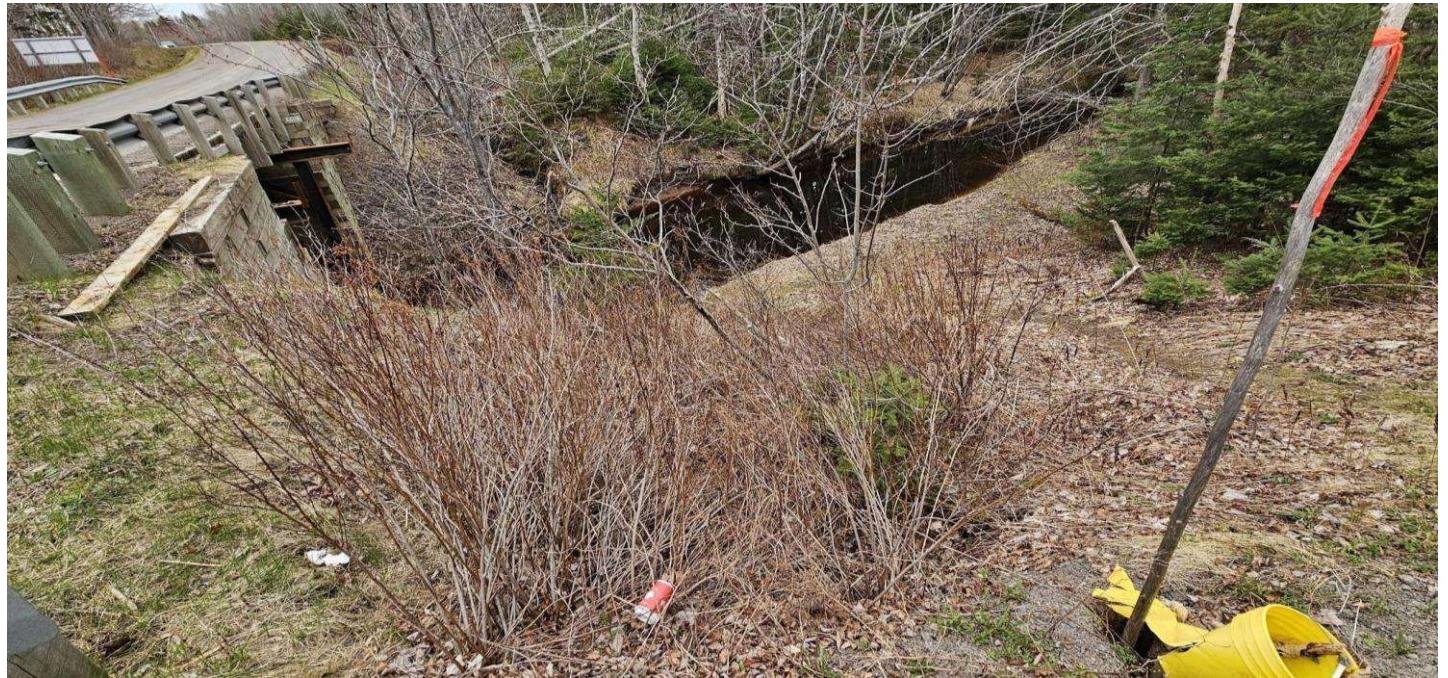
Figure 28 : Rivière Kinnear

Frayère d'éperlans confirmée dans les années antérieures. Aucun éperlans ou œufs aperçu au pont de bois de la rivière Kinnear le 30 avril 2025.

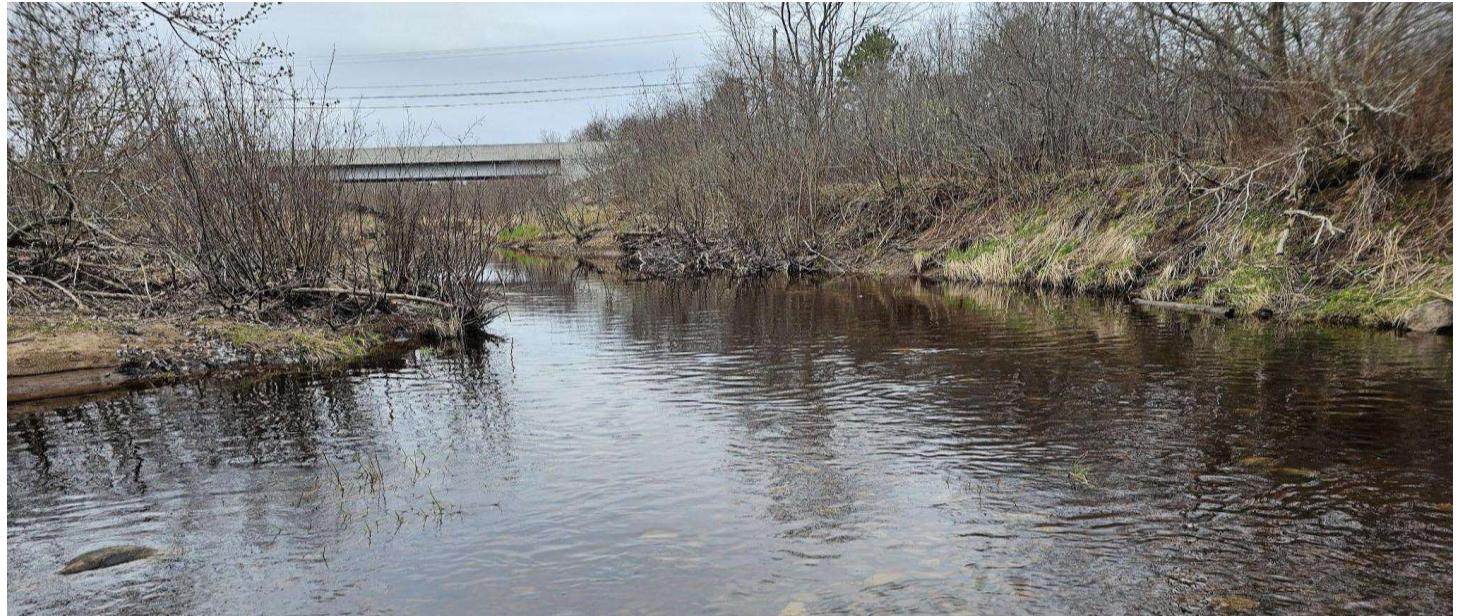
Figure 29 : Rivière Aboujagane

Aucun signe d'éperlans observé le 2 mai 2025 à une ancienne frayère confirmée.

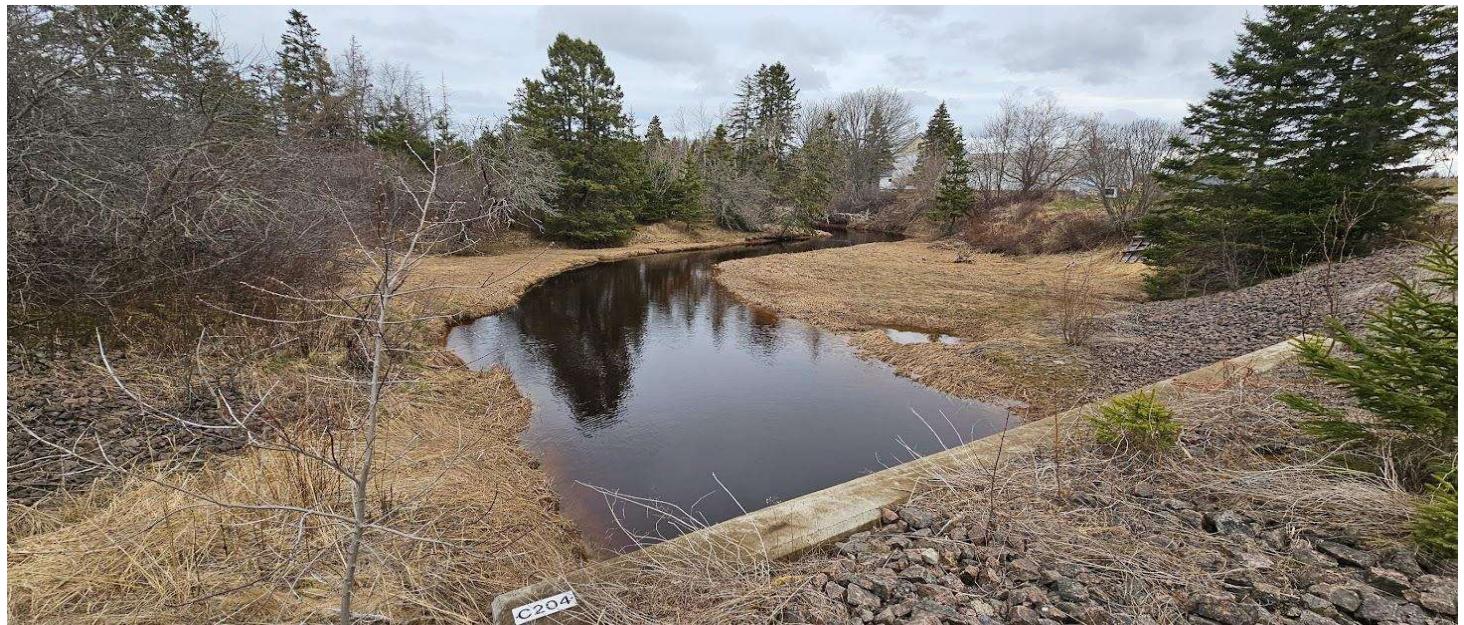
Figure 30 : Murray Corner, Chapman Corner

Pas d'éperlans observés en 2025.

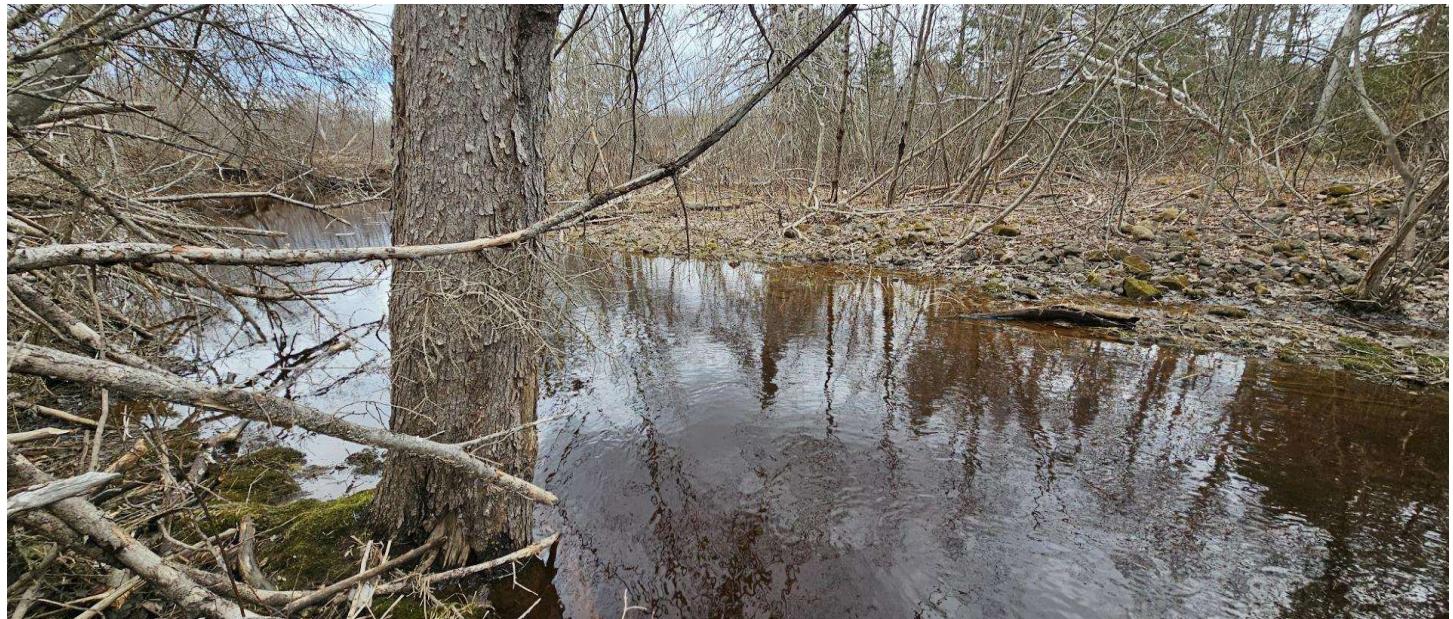
Figure 31 : Avard Bk, rue Collins lake.

Haut niveau de l'eau en 2025 causé par un barrage de castors ou bien un embâcle de débris de bois (observable sur Google maps) après le passage des ouragans en amont d'une ancienne frayère observée. Pas d'éperlans observés en 2025 et niveau d'eau trop haut pour observer le substrat.

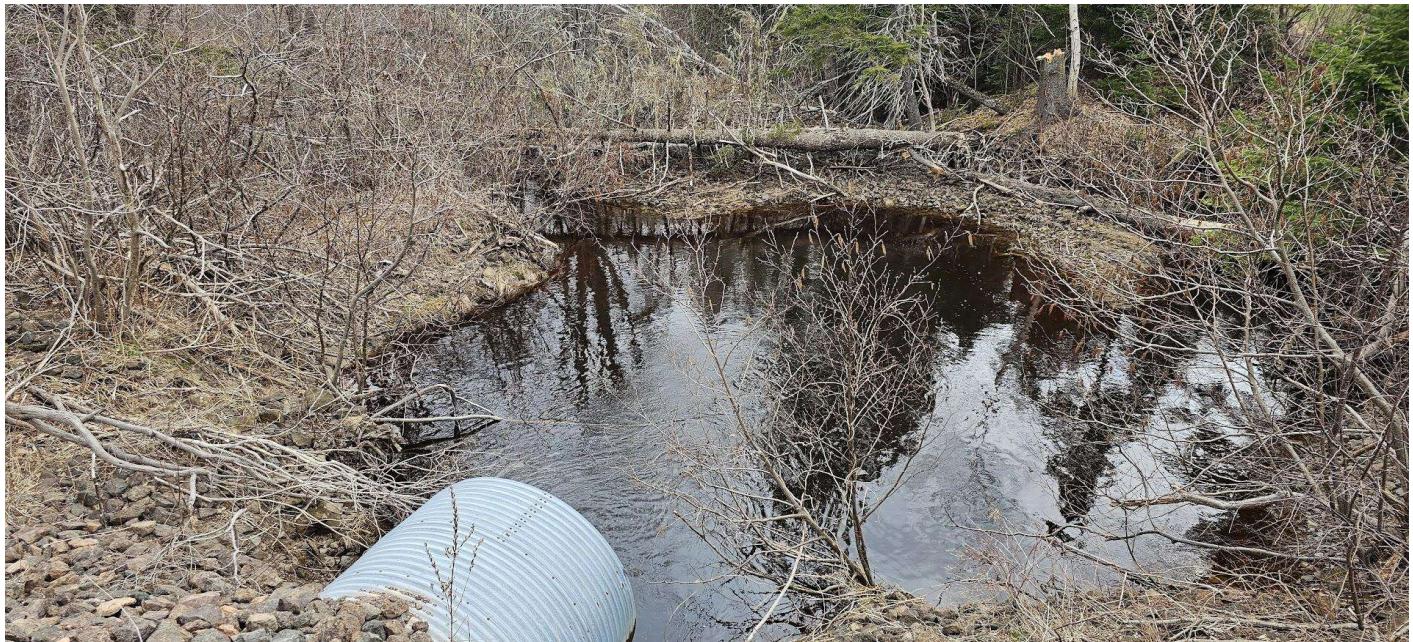
Figure 32 : Ponceau Avard Bk, rue Collins lake

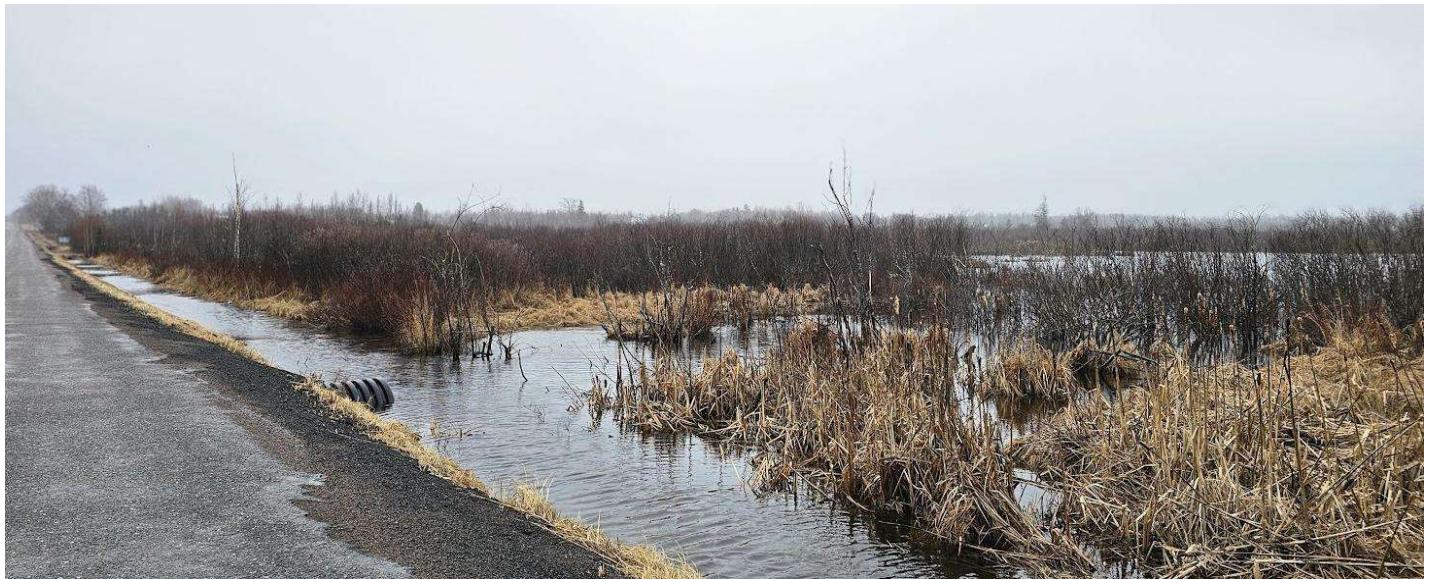
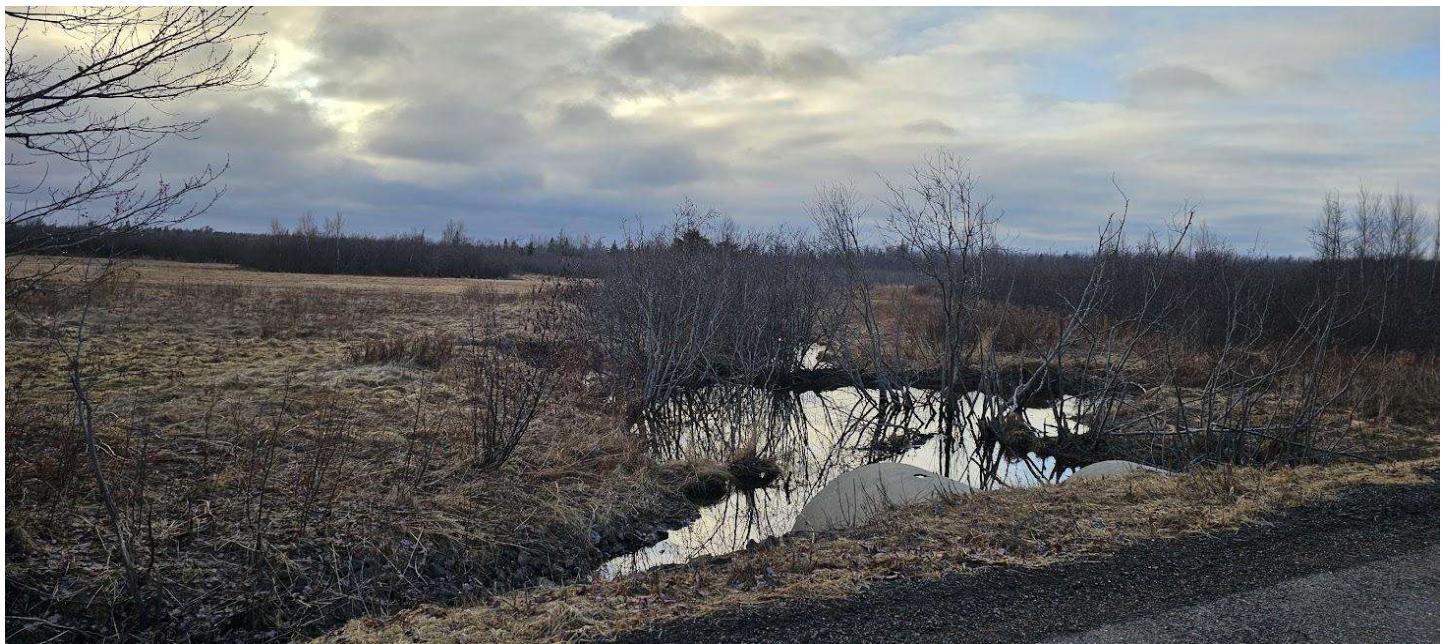
Figure 33 : Rivière Tedish

Barrage de castors près du ponceau de la route. Haut niveau de l'eau au printemps et en automne. Danger immédiat en période de crues pour les infrastructures (inondation du chemin). Un canal bloqué par du sédiment et des débris a été débouché par Vision H₂O pour permettre un meilleur écoulement de l'eau. Rapports envoyés au MTI.

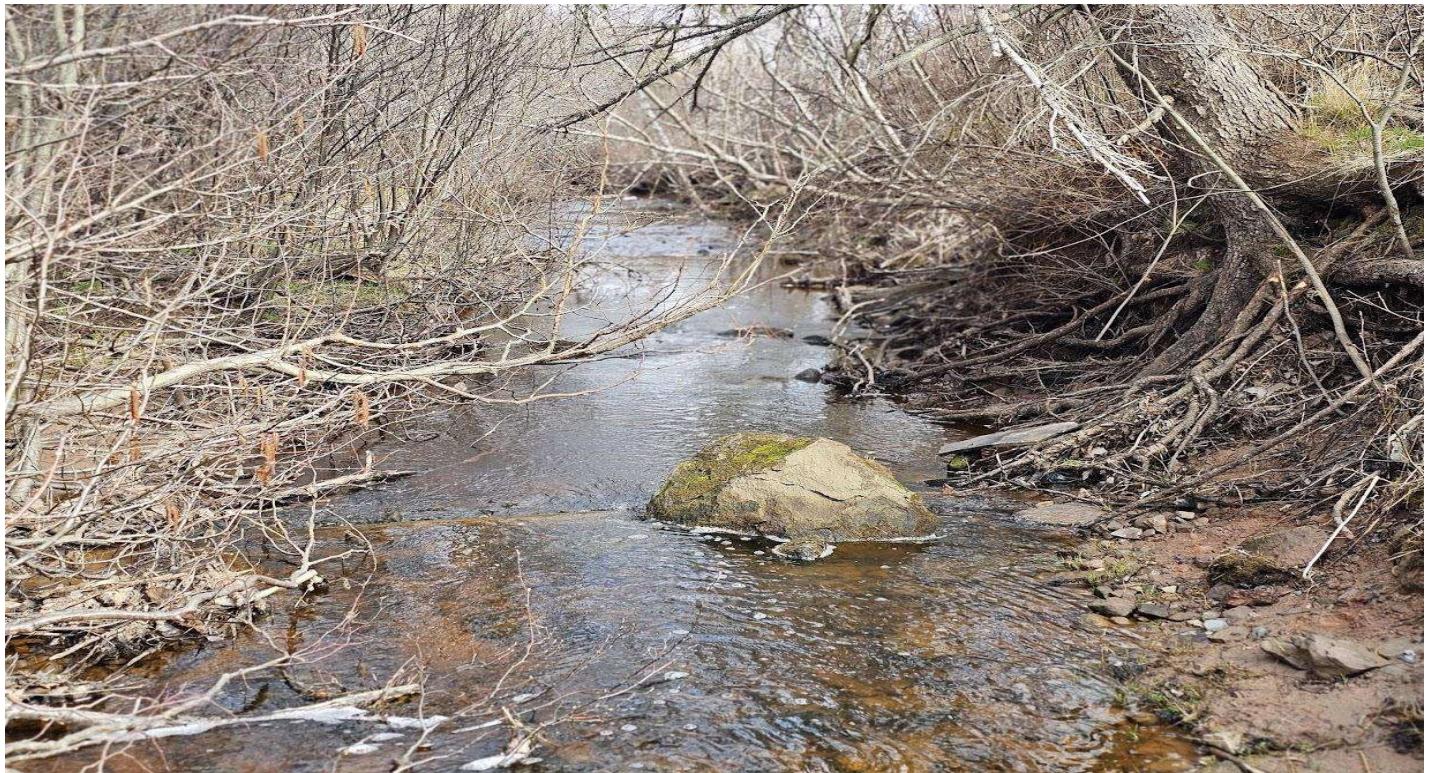
Figure 35 : Ruisseau Copp Brook

Site de monitoring 2025. Présence d'oeufs et d'éperlans adultes observés en 2025.
